# Rigenera Rovereto

## Allegato 7

### SOPRALLUOGHI E RILIEVI SUL CAMPO

### ANALISI QUALITA' URBANA

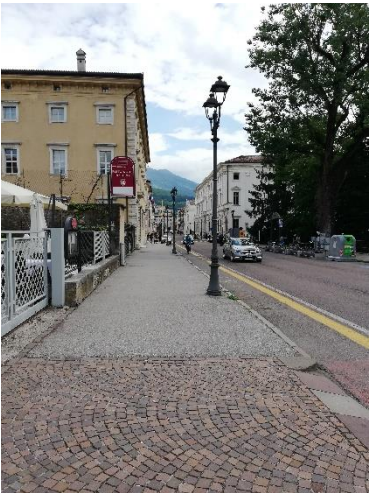
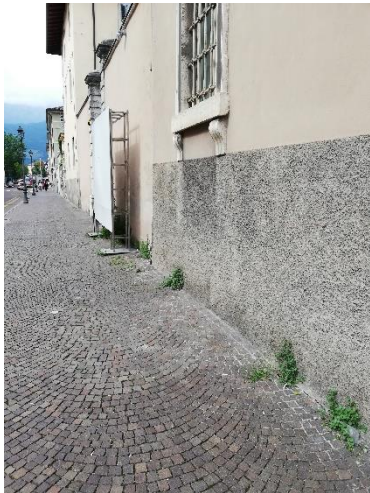
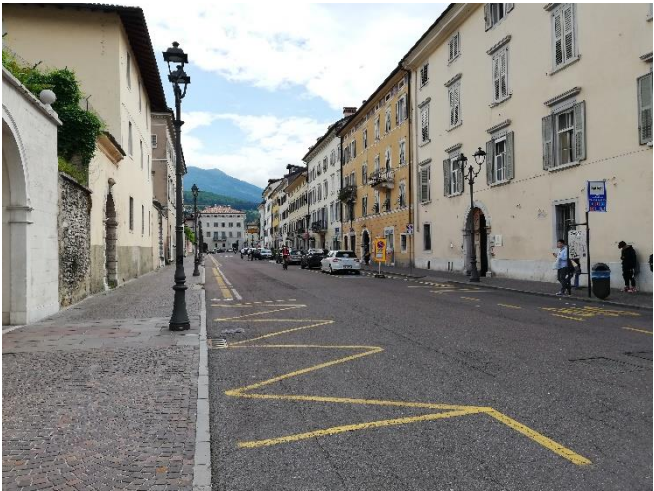
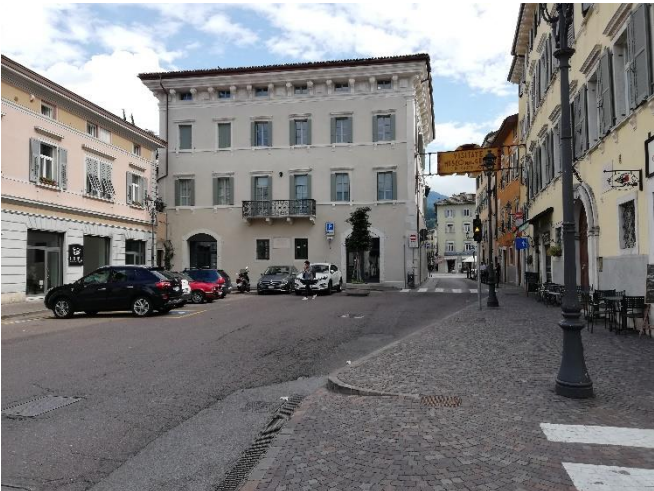
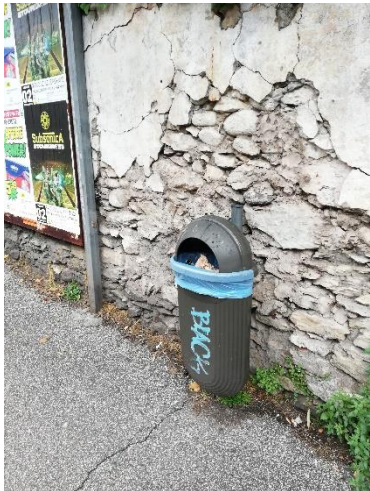
## Corso Bettini

Spazio urbano storico legato prevalentemente ad attività Ristorative e di Somministrazione al pubblico ed al Commercio tradizionale.

Elevata offerta di strutture ed evidenze di carattere Storico-Artistico-Culturale ed Istituzionali.

Asse storico-monumentale di accesso alla Città dal lato Nord in direzione Trento.

Presenta una lunghezza di circa 700 m, e si configura come una vera porta d'accesso, dotata di un'ampia sede stradale con parcheggi concentrati nel tratto iniziale e finale e di ampi camminamenti pedonali protetti su ambo i lati.

Lo spazio pubblico gode di una buona qualità complessiva, ad ogni modo migliorabile.

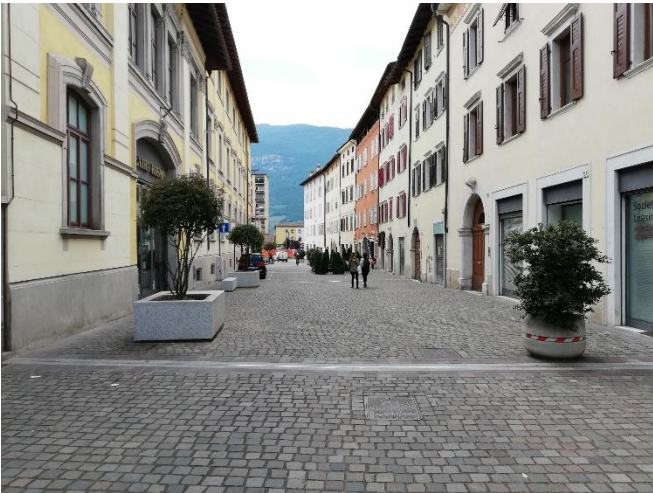
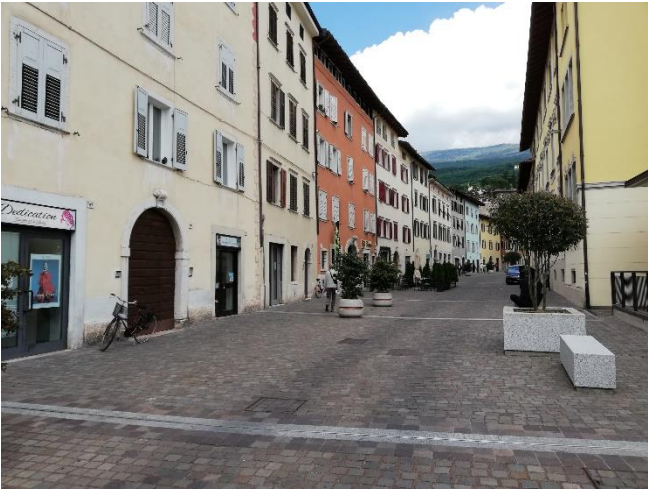
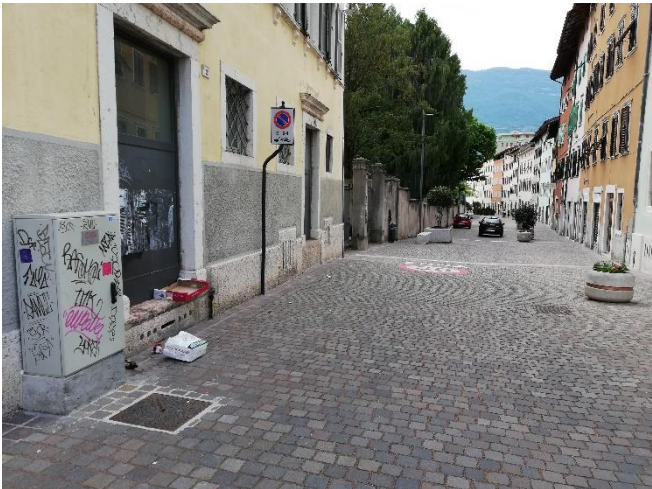
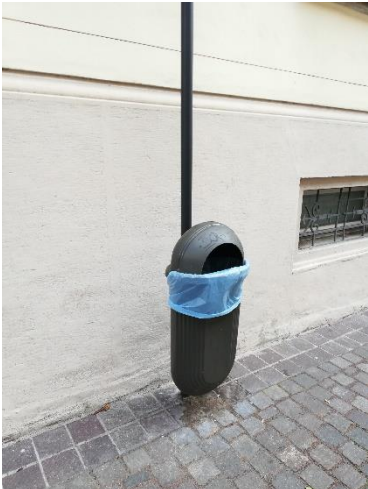
## Via Paganini

Spazio urbano storico legato prevalentemente ai Servizi, al Commercio Tradizionale ed in quota minore alla Ristorazione e Somministrazione al pubblico.

Elevata presenza di vuoti commerciali.

La via rappresenta un asse caratteristico della città, su cui affacciano edifici di valenza storica.

Presenta una lunghezza di circa 175 m, e si configura come un asse stradale a senso unico, dotato di alcuni stalli parcheggio su un lato, che connette Corso Bettini con l'incrocio di vie San Giovanni in Bosco, Don Rossaro e Piomarta, in cui viene dato spazio alla fruizione pedonale ed alla sosta su entrambi i lati del percorso.

Lo spazio pubblico gode di una buona qualità complessiva, in virtù del recente rinnovamento realizzato.

Le maggiori criticità riscontrate, riguardano:

- Lo scarso coordinamento delle sedute e degli arredi urbani sistemati a verde presenti;
- La mancanza di una chiara gerarchizzazione degli ambiti di fruizione (pedonale e carrabile);
- Lo stato di conservazione e la qualità dei sistemi di raccolta dei rifiuti, unitamente alla sporcizia ed all'imbrattamento rilevati in alcuni punti del percorso;

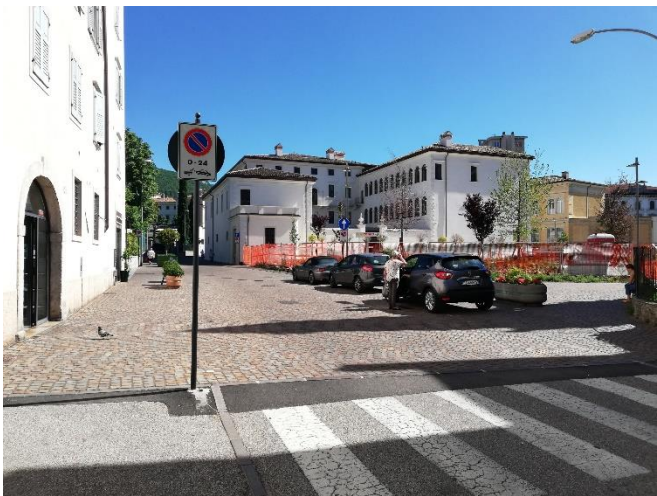
## Via San Giovanni in Bosco

Lo spazio pubblico gode di una qualità medio-bassa, ampiamente migliorabile.

Le maggiori criticità riscontrate, riguardano:

- La disomogeneità e lo stato di conservazione di alcuni tratti del percorso pedonale;
- La scarsità di fioriere e di arredi per l'abbellimento e la qualificazione del percorso;
- Lo stato di conservazione e la qualità dei sistemi di raccolta dei rifiuti;

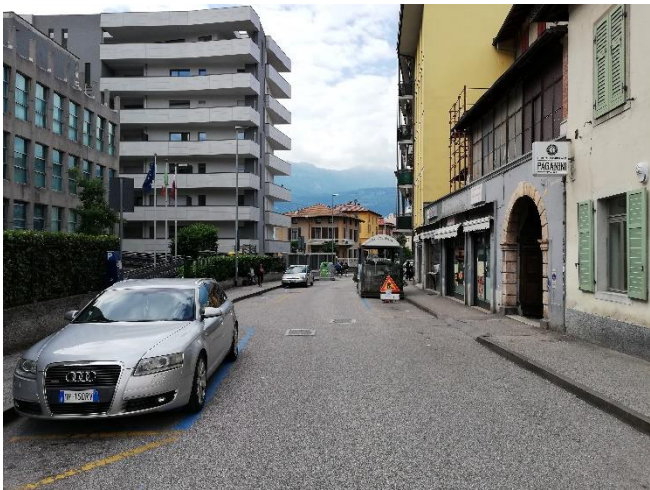
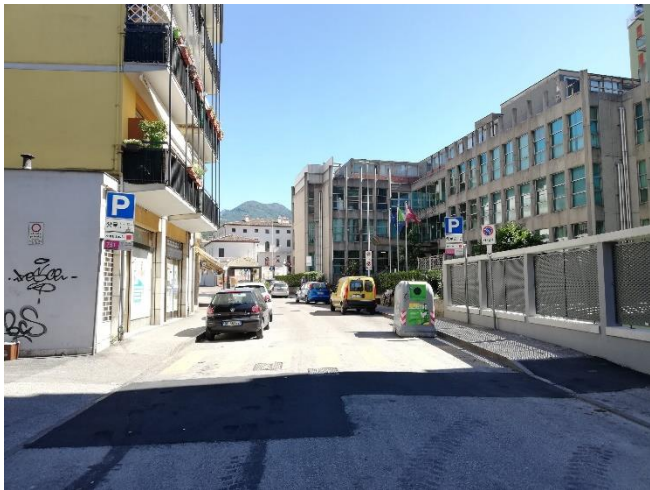
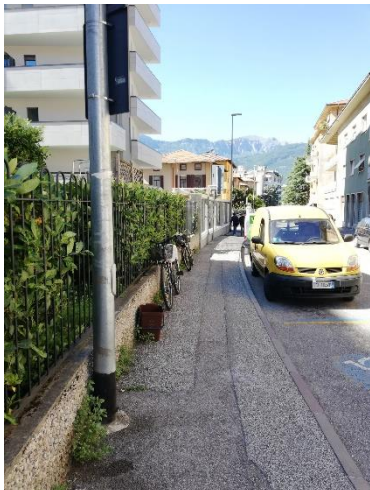
Spazio urbano legato prevalentemente ai Servizi ed alla Ristorazione e Somministrazione al pubblico.  
Molto bassa l'offerta legata al Commercio tradizionale.

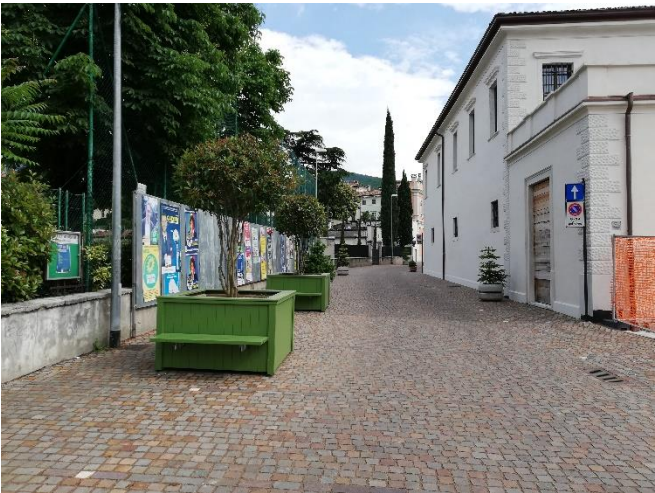
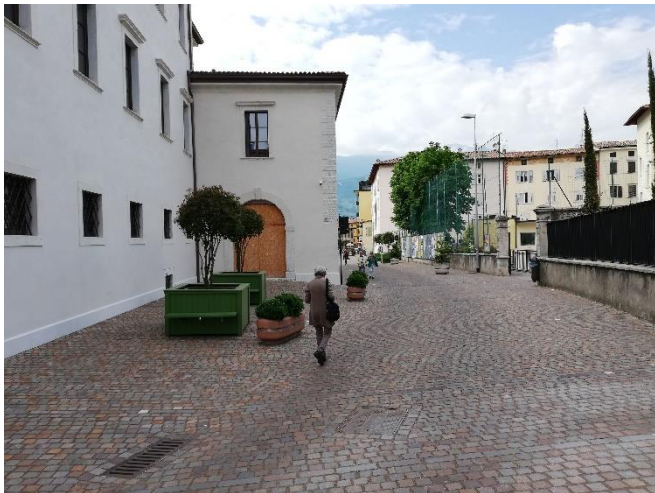
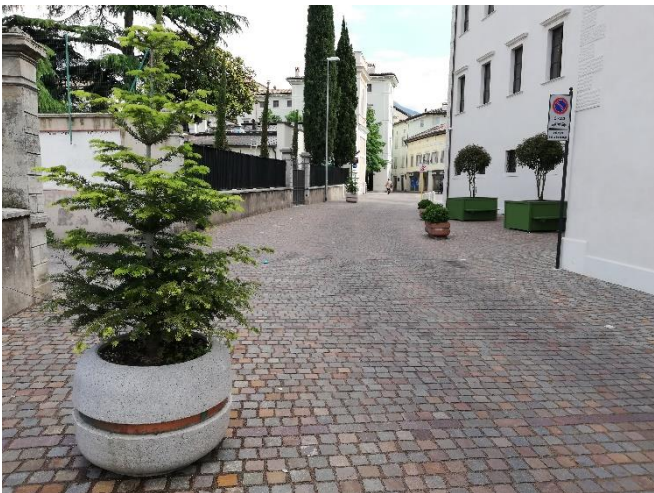
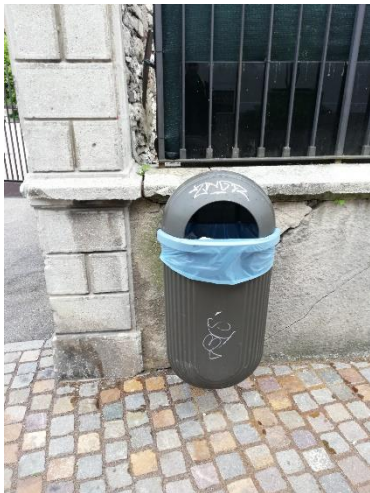
## Via Clemente Rebora

Le maggiori criticità riscontrate, riguardano:

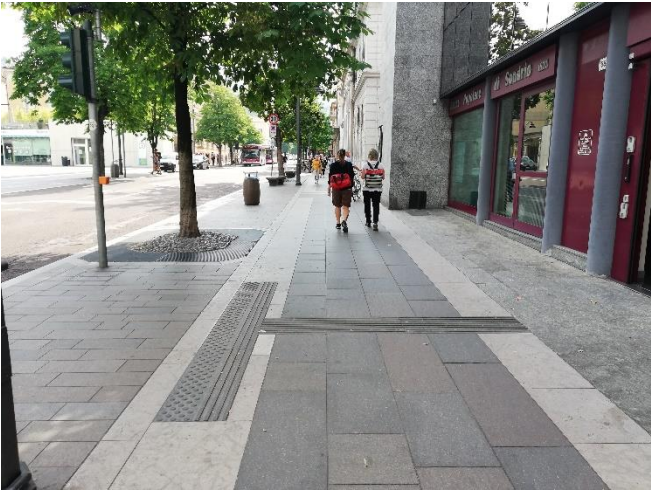
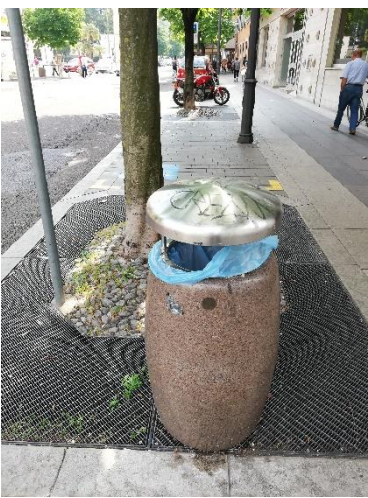
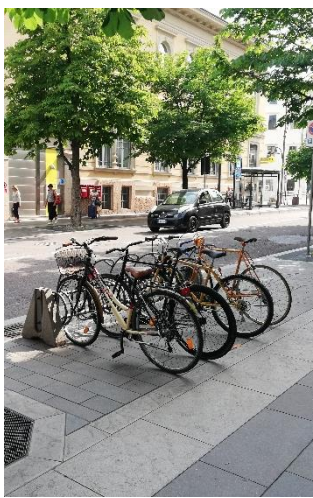
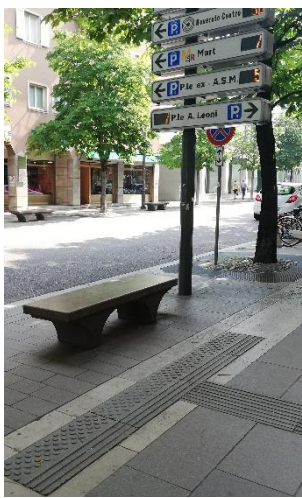
## Corso Rosmini

Le maggiori criticità riscontrate, riguardano:

- Lo stato di conservazione e la qualità dei sistemi di raccolta dei rifiuti;

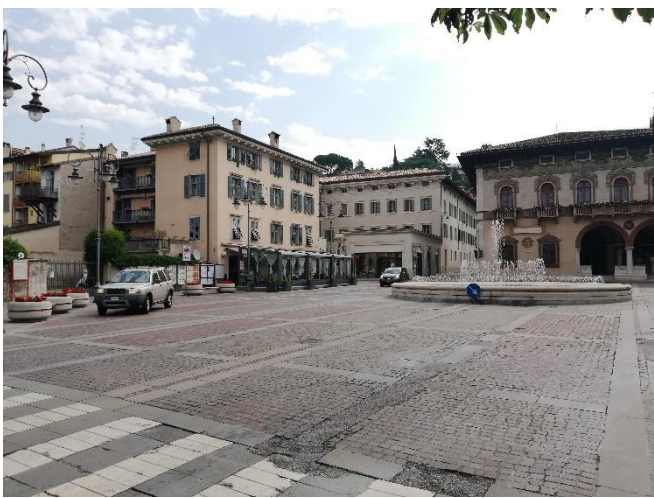
## Corso Rosmini

Lo spazio gode di una buona qualità complessiva, in virtù del recente rinnovamento realizzato.

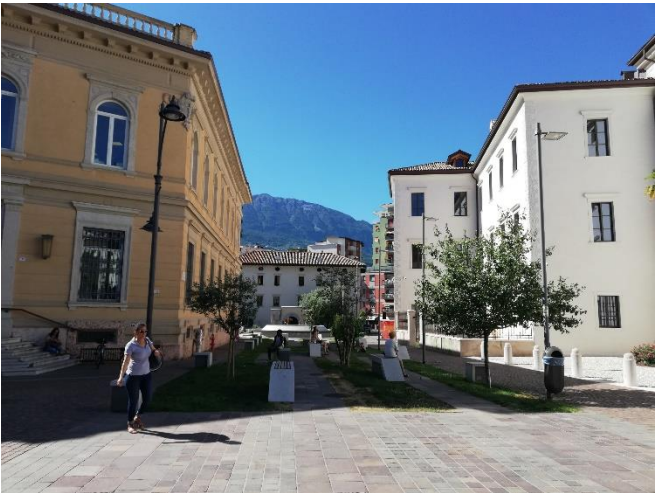
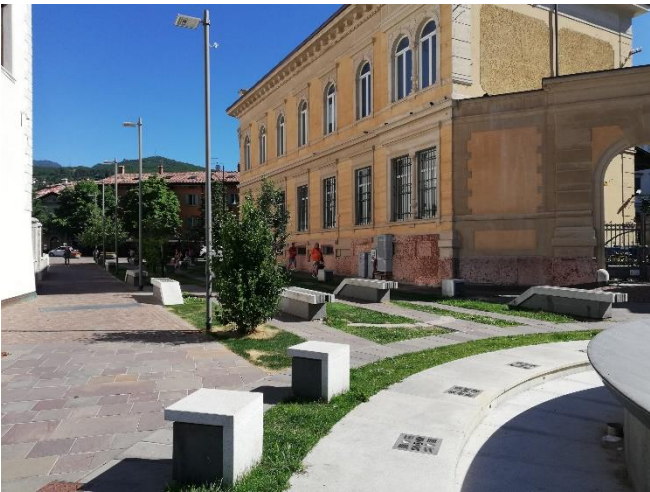
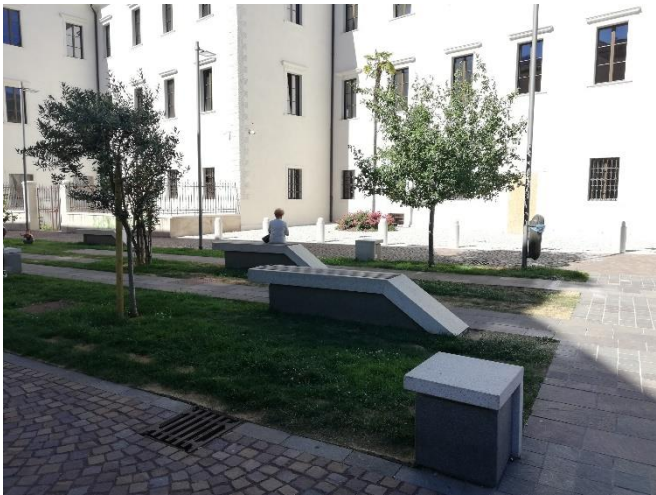
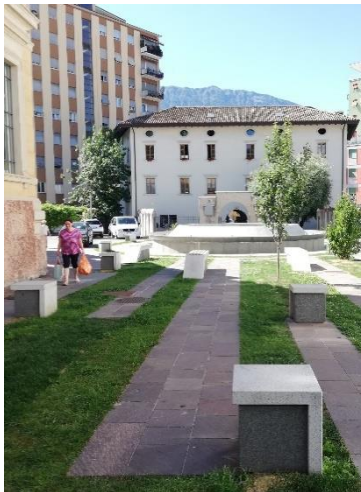
## Largo Posta

Le maggiori criticità riscontrate, riguardano:

- Lo stato di conservazione e la qualità dei sistemi di raccolta dei rifiuti;

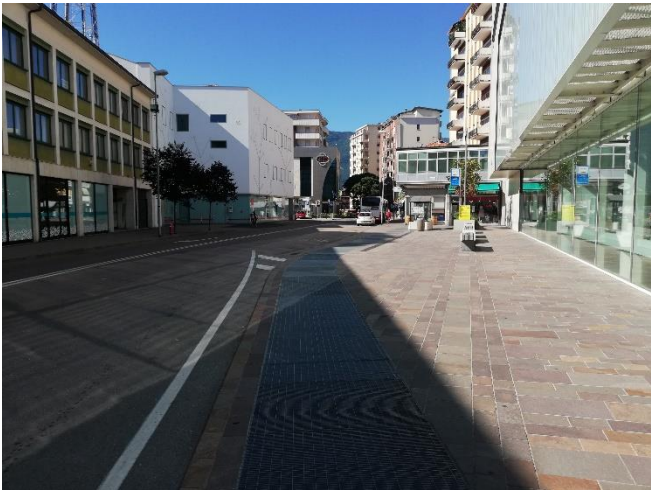
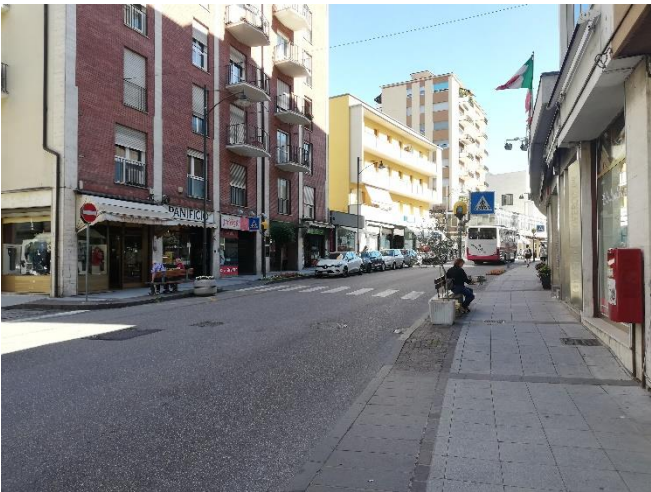
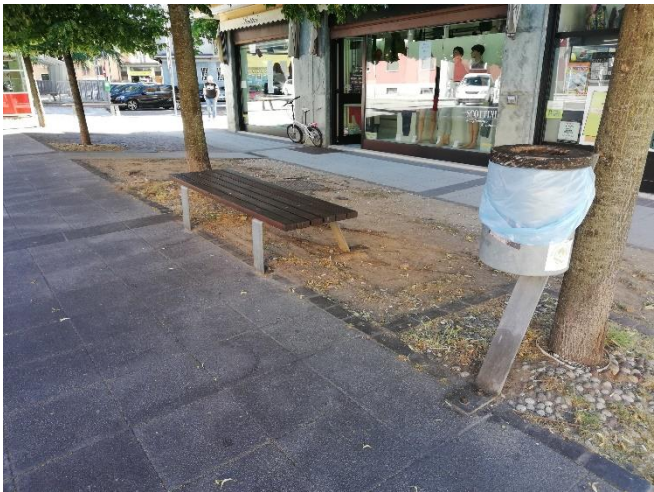
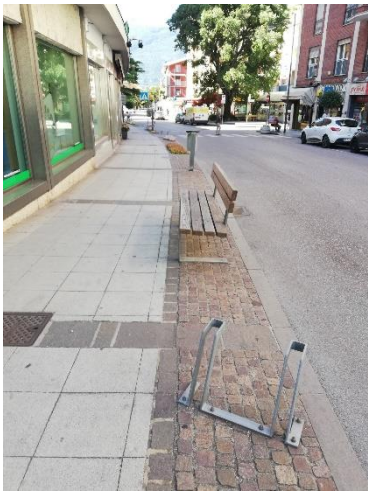
## Via Paoli

Le maggiori criticità riscontrate, riguardano in particolare:

- Lo stato di conservazione e la qualità dei sistemi di raccolta dei rifiuti;
- Lo scarso coordinamento degli elementi di arredo urbano presenti;
- La scarsa cura di alcuni spazi verdi presenti;

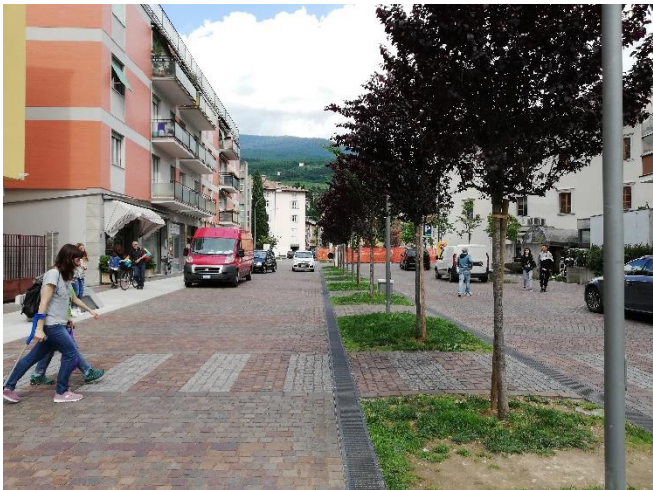
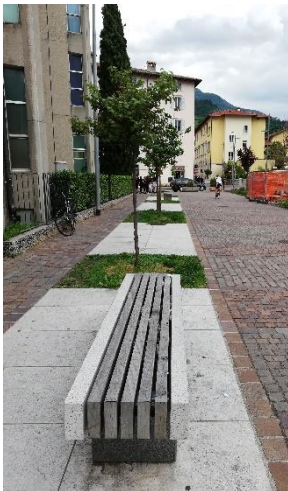
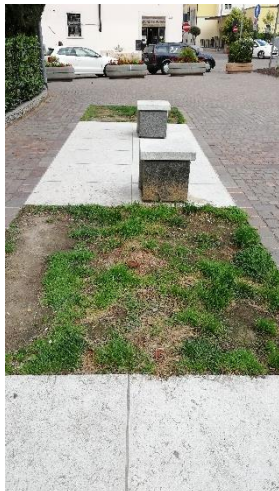
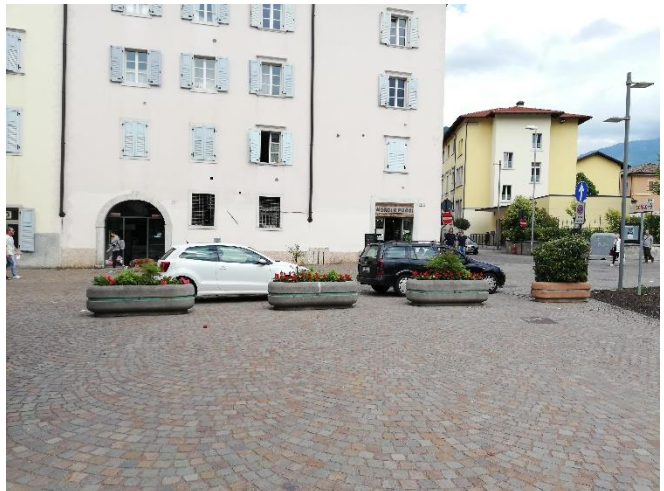
## Via Don Rossaro

Le maggiori criticità riscontrate, riguardano:

- La scarsità, lo stato di conservazione e la qualità dei sistemi di raccolta dei rifiuti;
- Lo scarso coordinamento degli elementi di arredo urbano presenti;
- La scarsa cura di alcuni spazi verdi presenti;

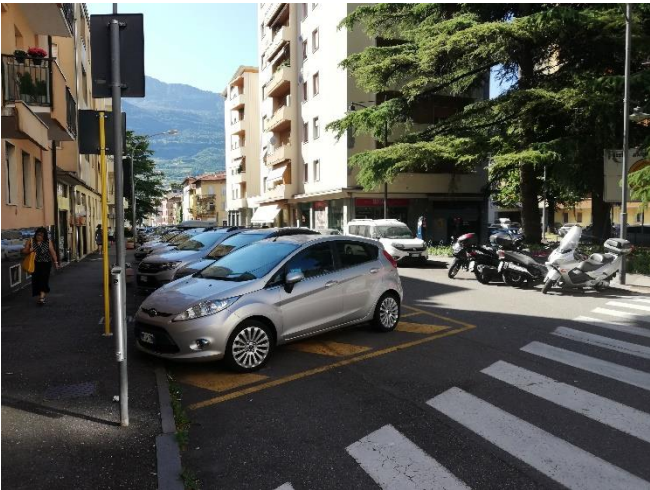
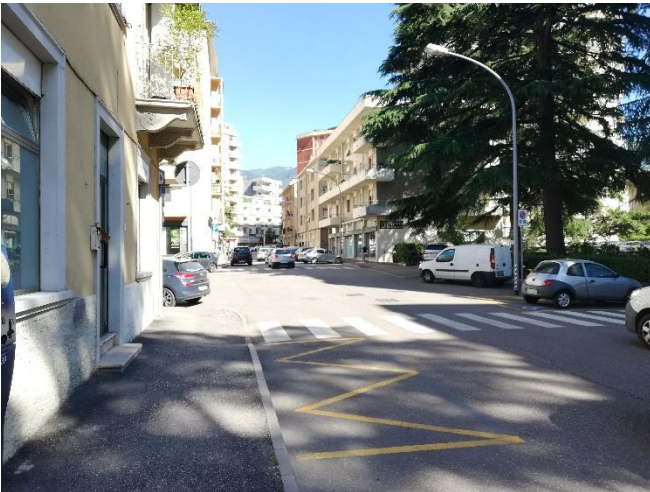
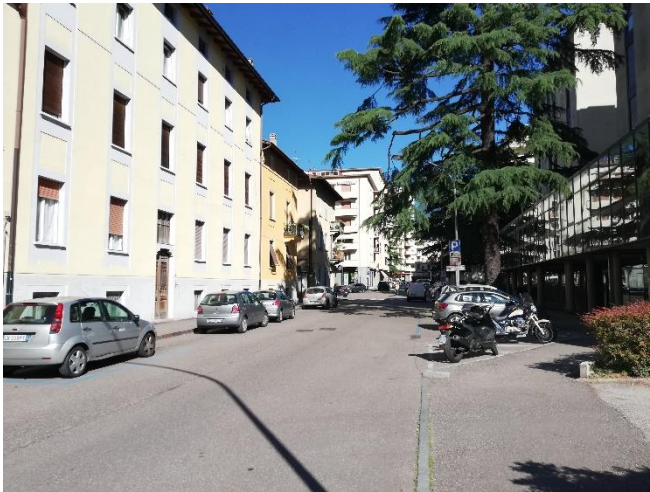
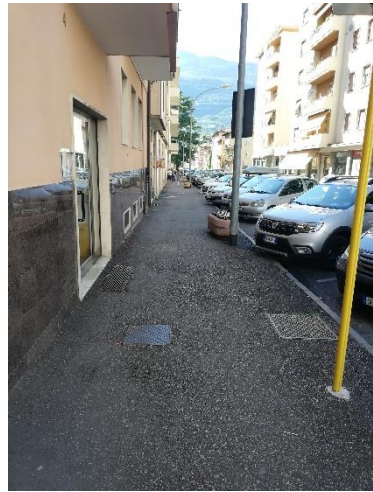
## Via Bezzi

Le maggiori criticità riscontrate, riguardano:

- La qualità complessiva e lo stato di conservazione dei percorsi pedonali;
- La mancanza di fioriere ed arredi per l'abbellimento e la qualificazione del percorso;
- Lo stato di conservazione e la qualità dei sistemi di raccolta dei rifiuti;

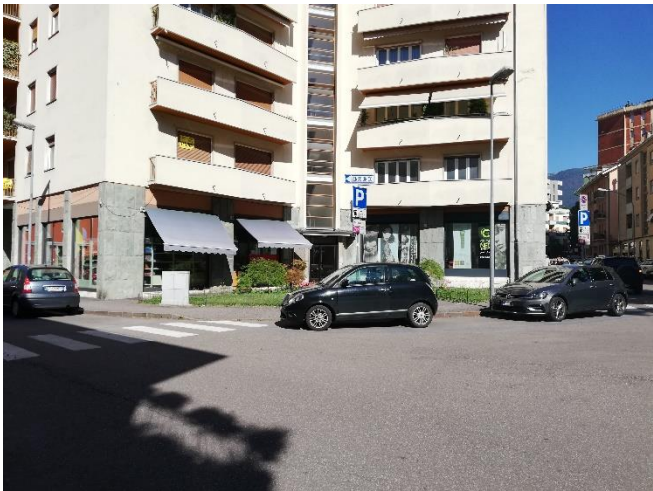
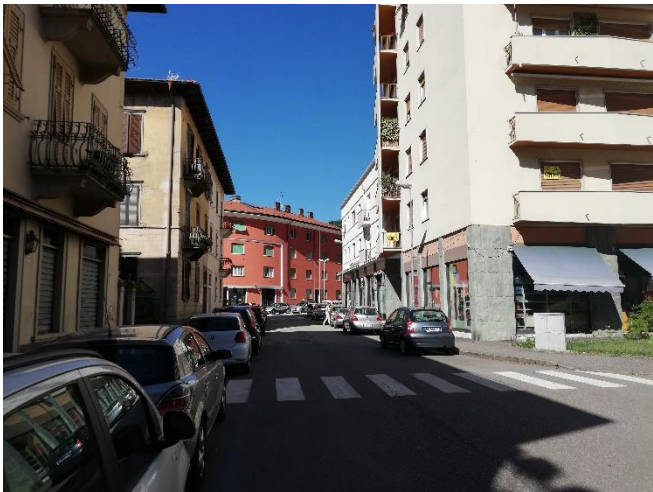
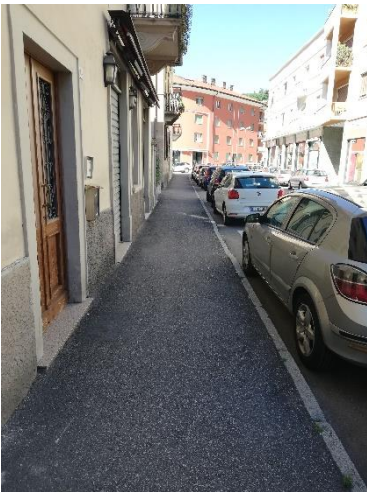
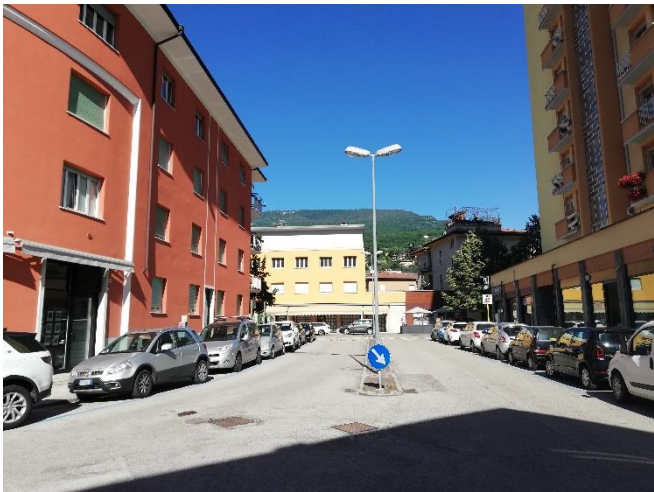
## Via e Piazza Indipendenza

Le maggiori criticità riscontrate, riguardano:

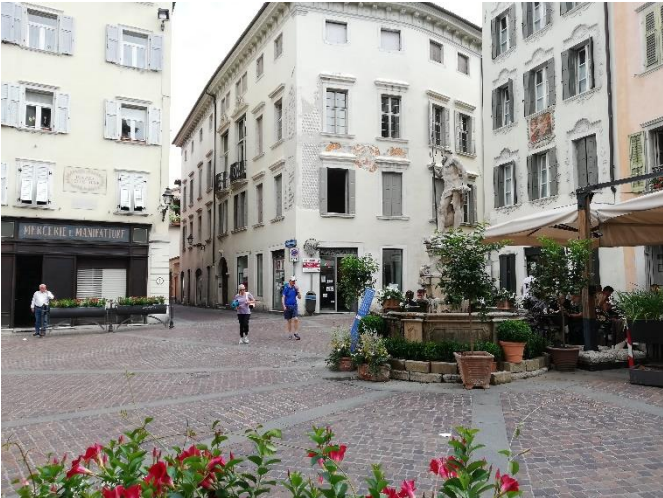
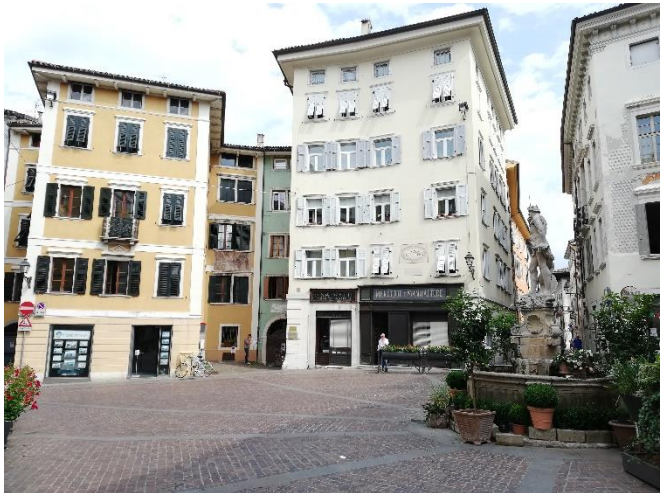
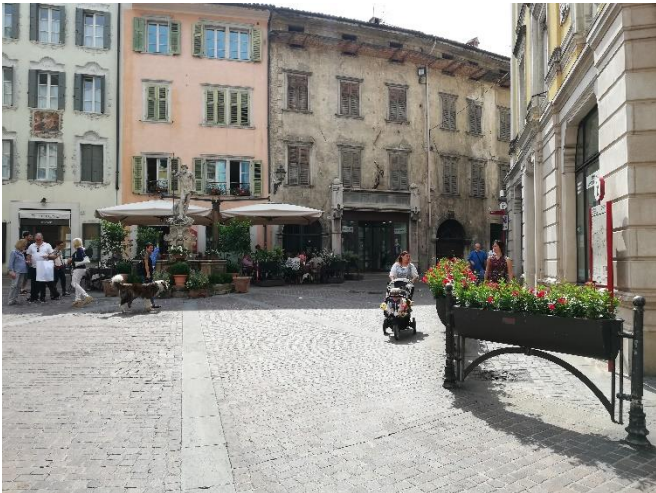
## Piazza Battisti

Le maggiori criticità riscontrate, riguardano:

- Lo stato di conservazione e la qualità dei sistemi di raccolta dei rifiuti;
- Il conflitto di fruizione degli spazi per effetto del transito veicolare e del carico-scarico;

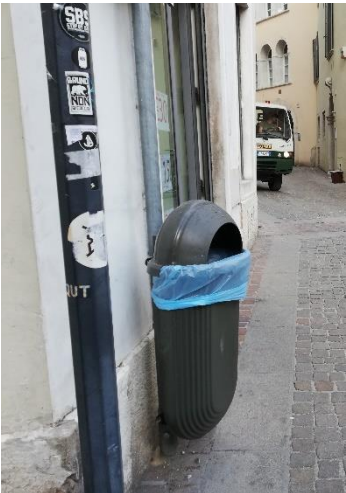
## Piazza Battisti

La Piazza rappresenta uno dei principali luoghi della parte storica della città.  
Si configura come uno slargo a fruizione pedonale prevalente - che nasce dal congiungimento delle Vie Orefici, Mazzini, Roma e Rialto.

Lo spazio gode di una qualità complessiva medio-alta.

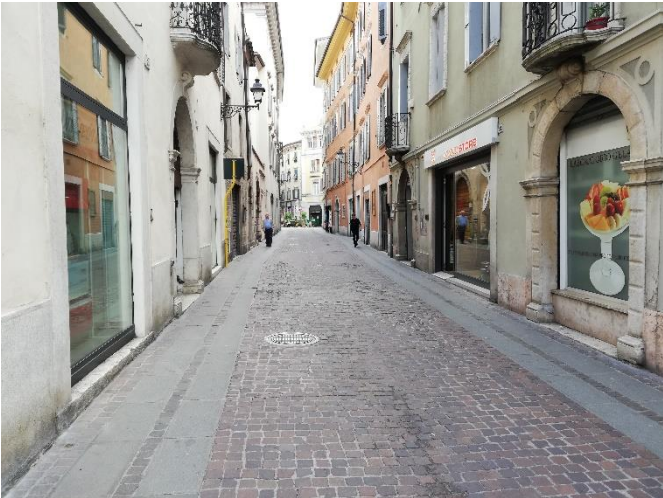
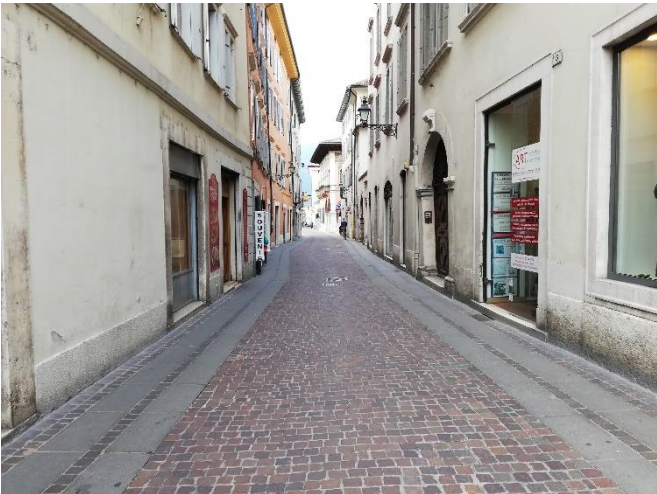
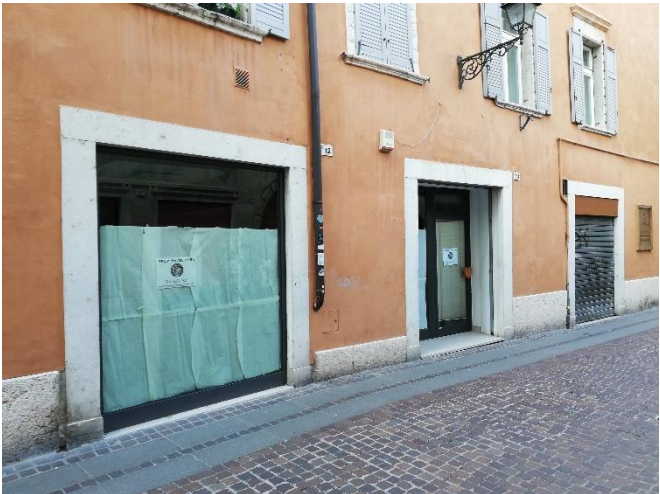
## Via Orefici

Le maggiori criticità riscontrate, riguardano:

- Lo stato di conservazione e la qualità dei sistemi di raccolta dei rifiuti;
- Assenza di fioriere e la scarsità di elementi d'arredo che possano maggiormente qualificare l'ambiente urbano;
- Il conflitto di fruizione degli spazi per effetto del transito veicolare;

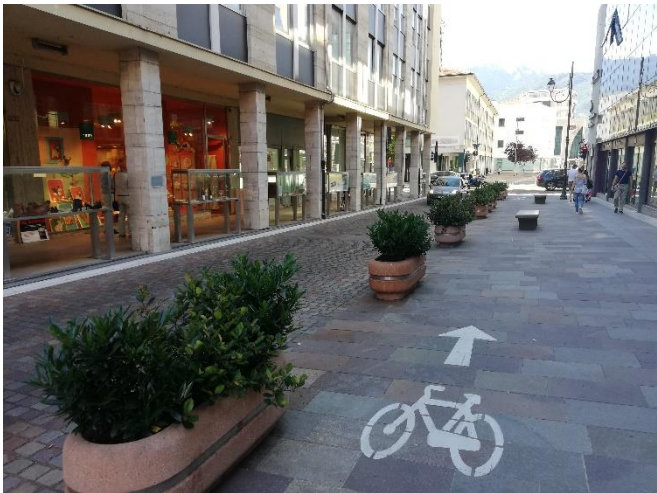
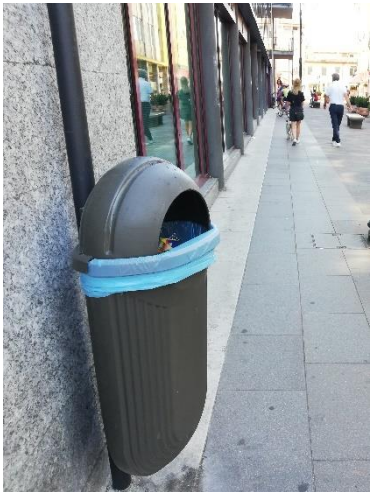
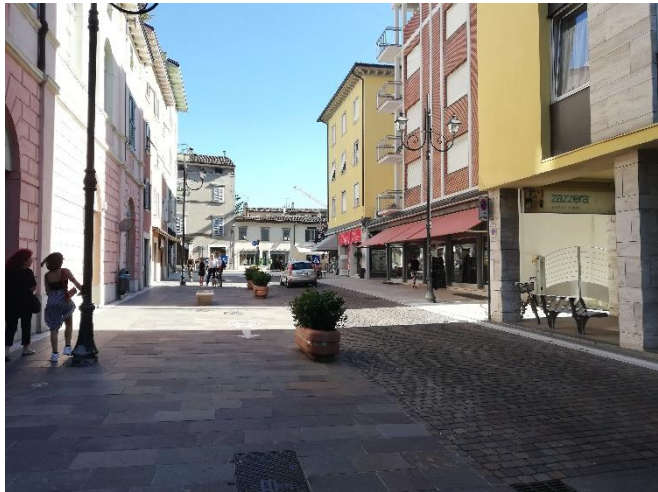
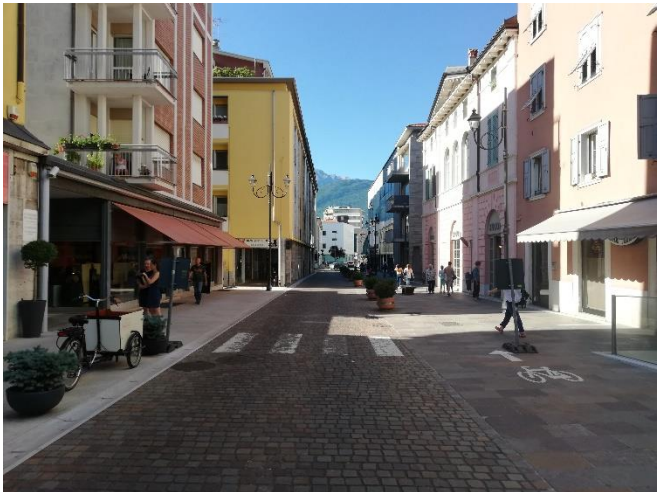
## Via Fontana

La via si configura come un ampio asse a senso unico di circolazione di circa 100 m totali - che connette Corso Rosmini con Borgo Santa Caterina - dotato di ampi camminamenti protetti per la fruizione ciclo-pedonale su ambo i lati.

Lo spazio gode di un'elevata qualità complessiva, in virtù del recente rinnovamento realizzato.  
Le maggiori criticità riscontrate, riguardano:

- La scarsità, lo stato di conservazione e la qualità dei sistemi di raccolta dei rifiuti;

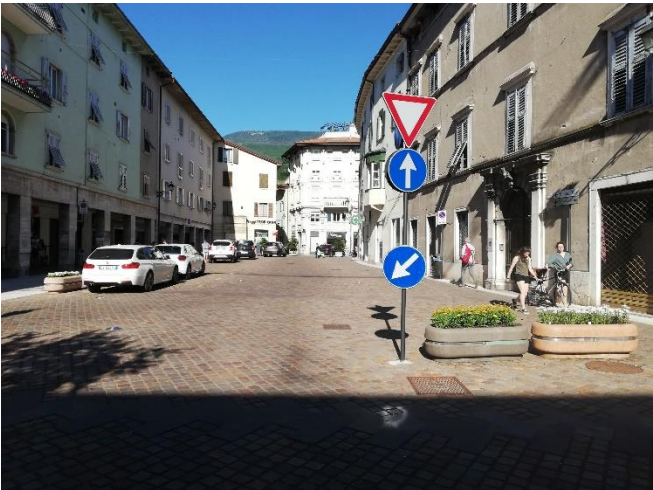
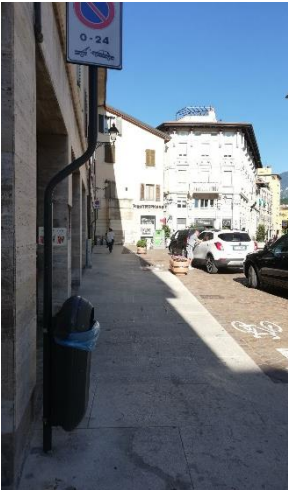
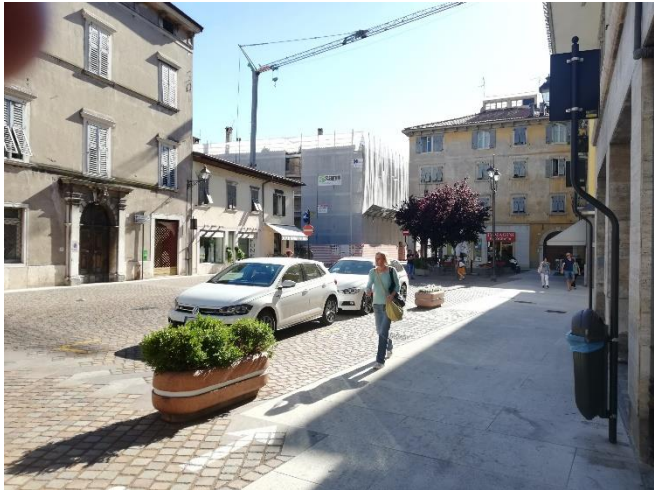
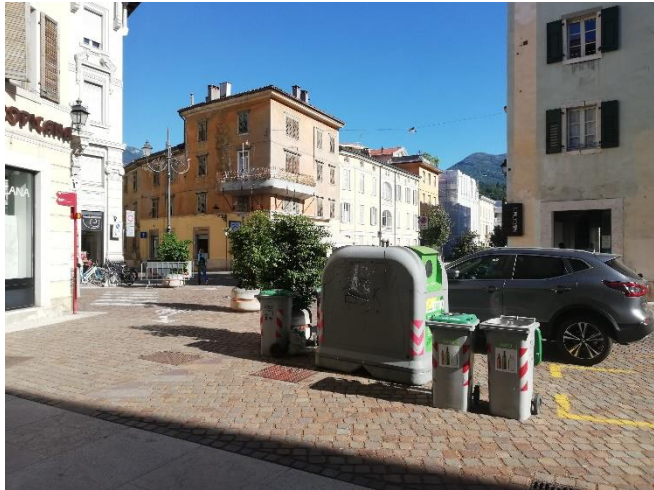
## Borgo Santa Caterina

Lo spazio gode di una buona qualità complessiva, in virtù del recente rinnovamento realizzato.  
Le maggiori criticità riscontrate, riguardano:

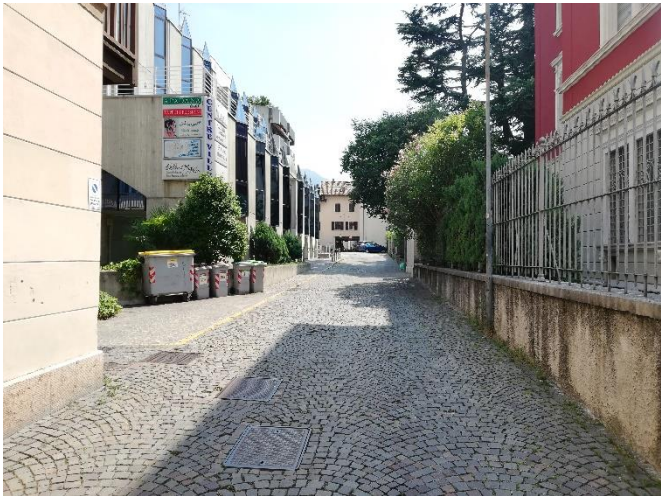
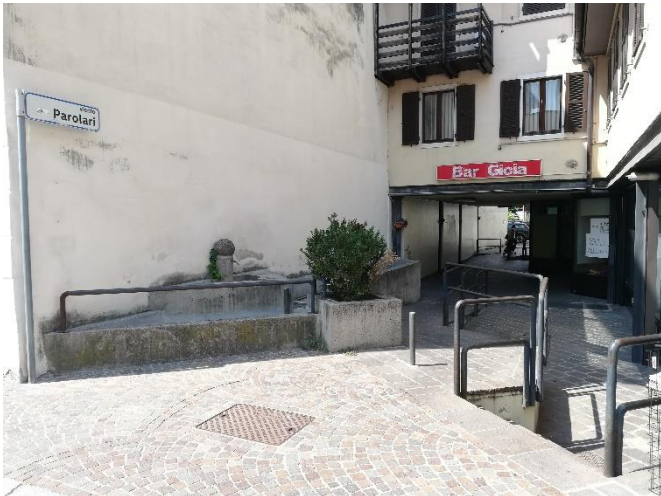
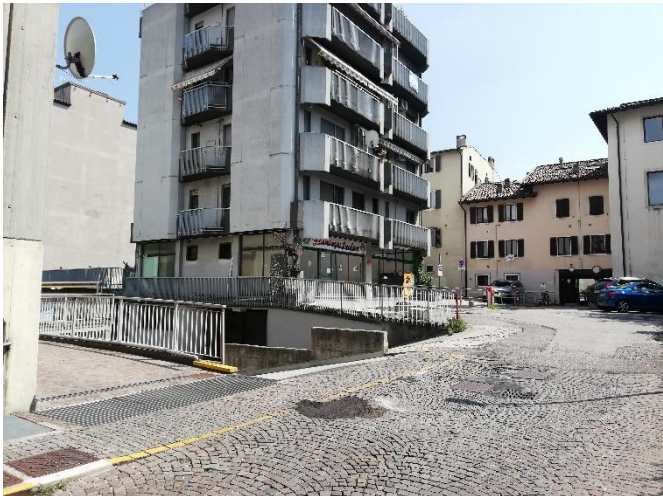
## Vicolo Parolari

Le maggiori criticità riscontrate, riguardano:

- La bassa qualità dei fronti edilizi;
- La qualità complessiva e lo stato di conservazione dei percorsi pedonali;
- La scarsità di fioriere ed arredi per l'abbellimento e la qualificazione del percorso;
- Lo stato di conservazione e la qualità dei sistemi di raccolta dei rifiuti;

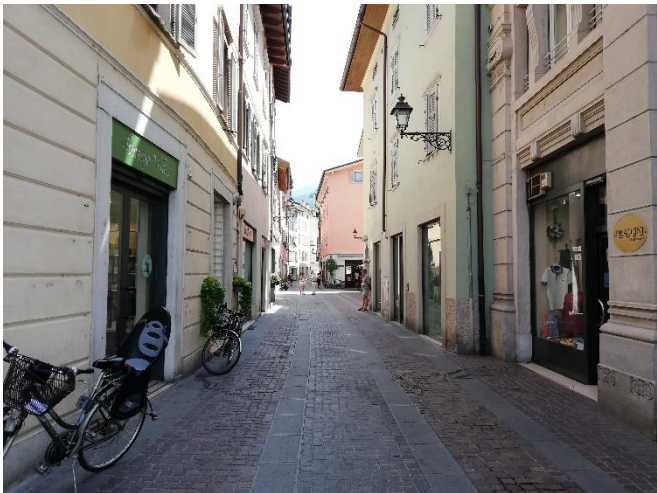
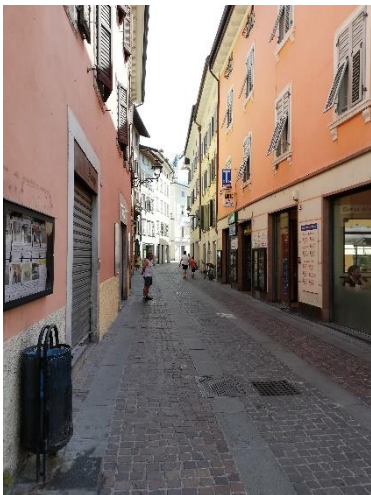
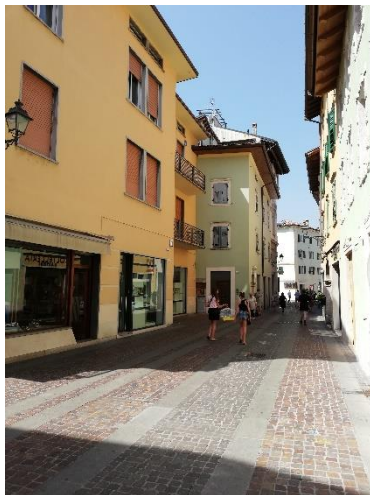
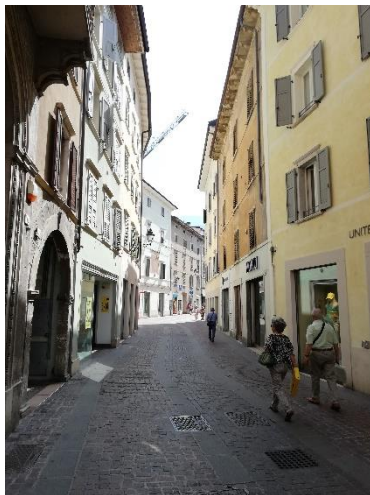
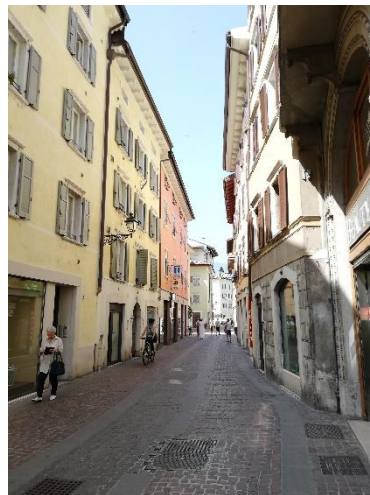
## Via Garibaldi

Le maggiori criticità riscontrate, riguardano:

- Lo stato di conservazione e la qualità dei sistemi di raccolta dei rifiuti;
- Scarsità di elementi d'arredo per l'abbellimento e la qualificazione del percorso;
- Assenza di fioriere per l'abbellimento e la qualificazione del percorso;

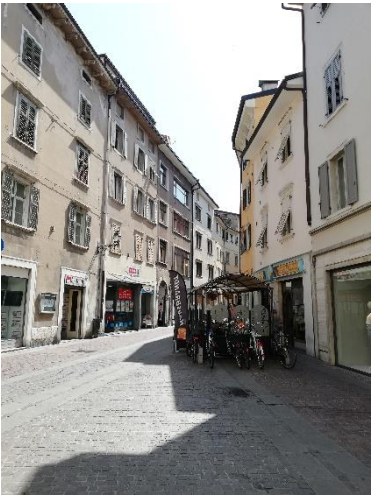
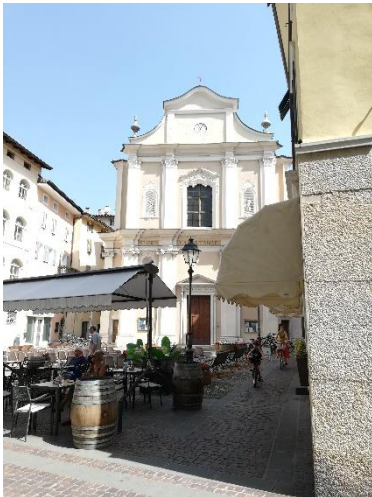
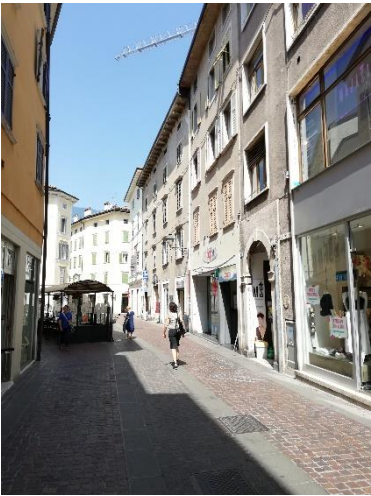
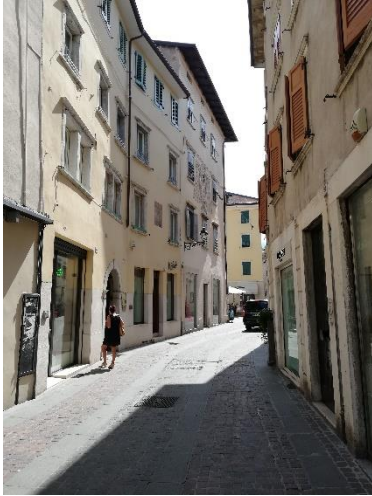
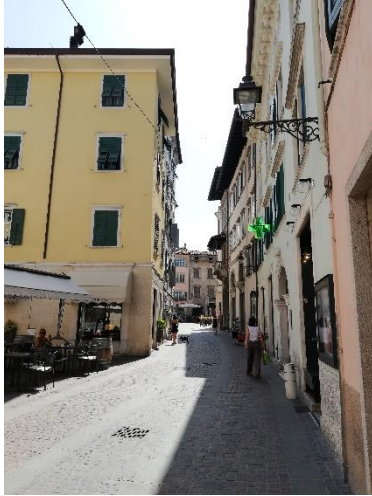
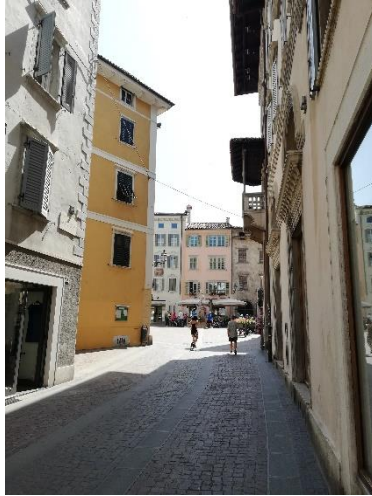
## Via Mazzini

Le maggiori criticità riscontrate, riguardano:

- Lo stato di conservazione e la qualità dei sistemi di raccolta dei rifiuti;
- Scarsità di fioriere/zone verdi ed elementi d'arredo per l'abbellimento e la qualificazione dell'ambiente urbano;

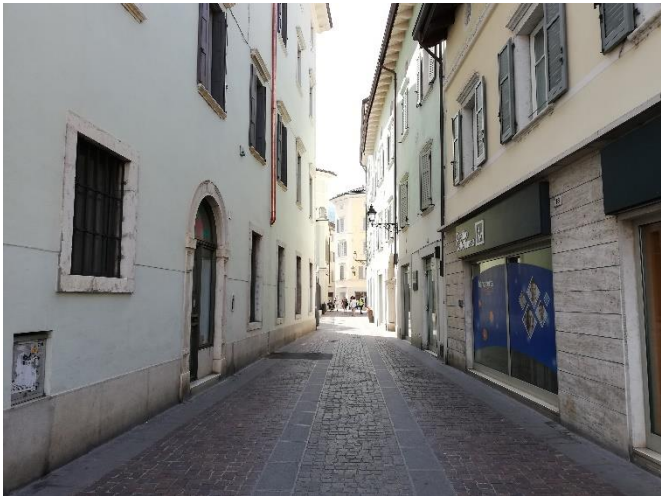
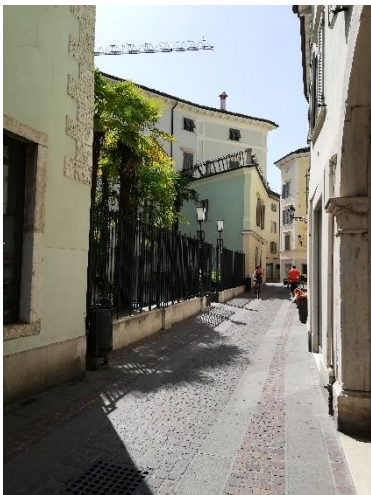
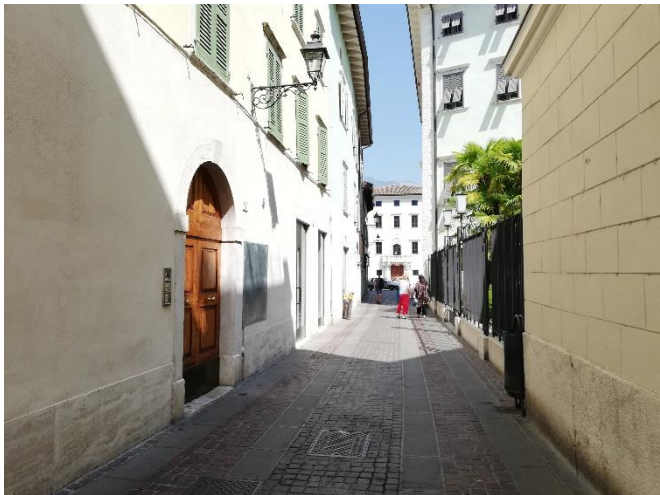
## Via Stoppani

Le maggiori criticità riscontrate, riguardano:

- La scarsità di fioriere/zone verdi ed arredi lungo il percorso;
- La scarsità, lo stato di conservazione e la qualità dei sistemi di raccolta dei rifiuti;

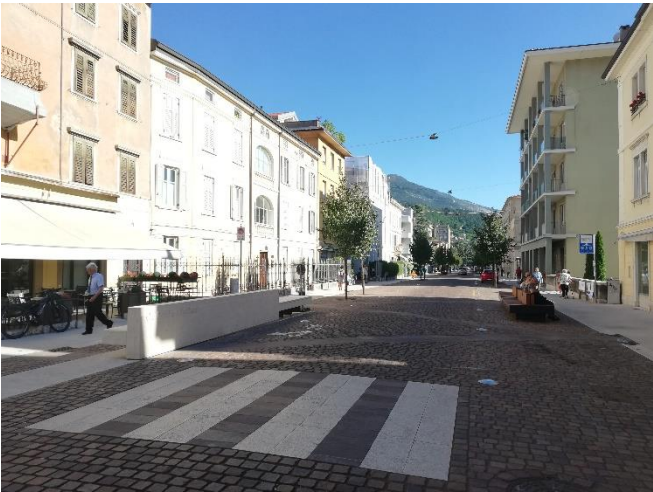
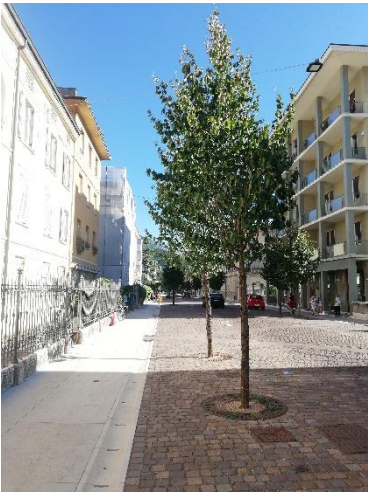
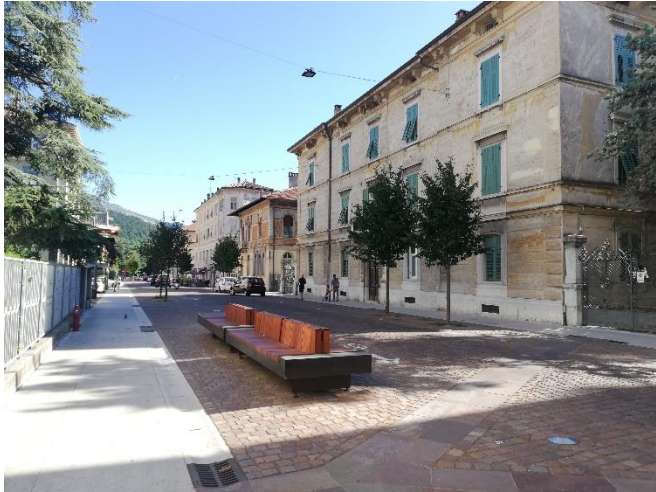
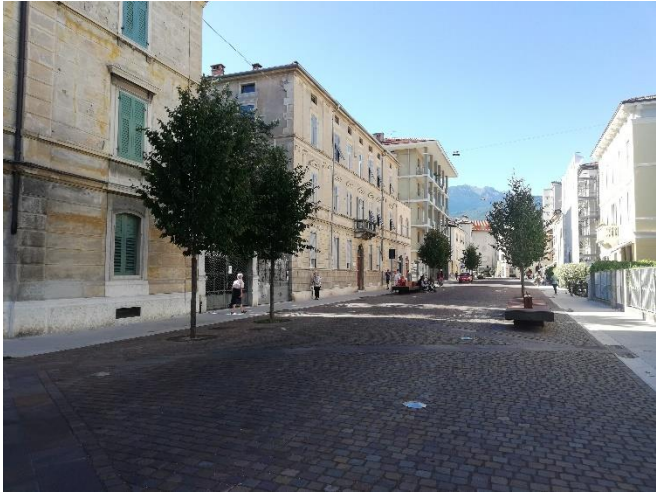
## Via Dante

Le maggiori criticità riscontrate, riguardano:

- Lo stato di conservazione e la qualità dei sistemi di raccolta dei rifiuti;
