# Rigenera Rovereto

## Allegato 7

### SOPRALLUOGHI E RILIEVI SUL CAMPO

### ANALISI QUALITA' URBANA

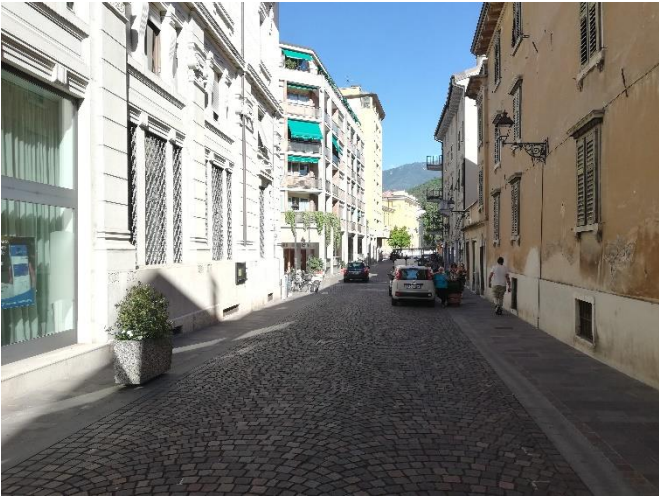
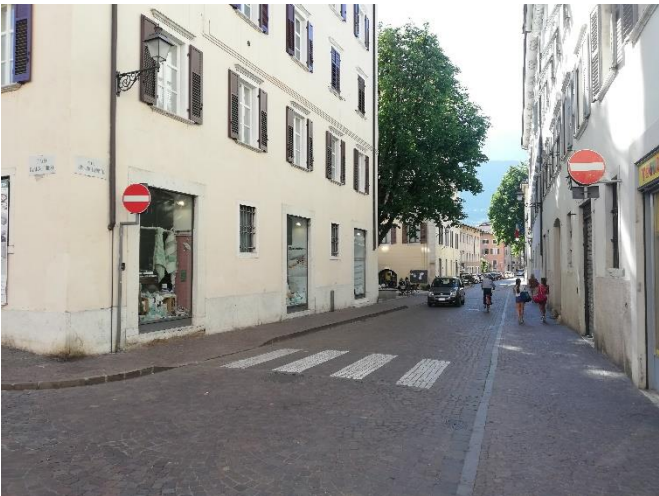
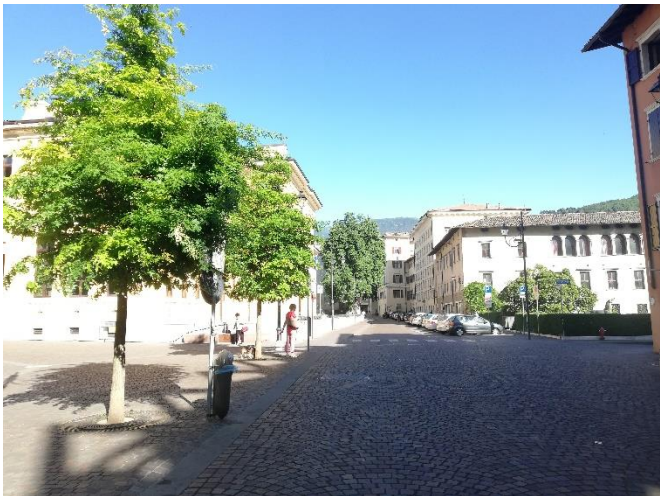
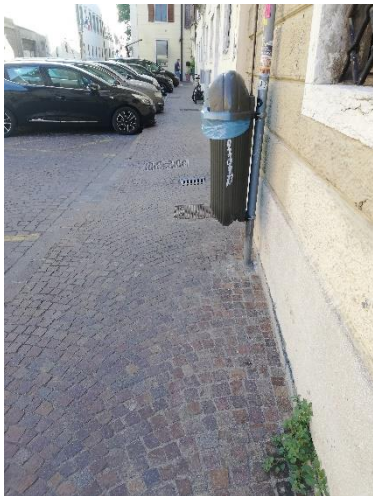
## Via Tartarotti

Le maggiori criticità riscontrate, riguardano:

- La scarsità di arredi presenti lungo il percorso;
- Lo scarso grado di coordinamento tra gli elementi che compongono l'arredo urbano;
- La scarsità, lo stato di conservazione e la qualità dei sistemi di raccolta dei rifiuti;
- Lo stato di conservazione di alcuni piccoli tratti di marciapiede;

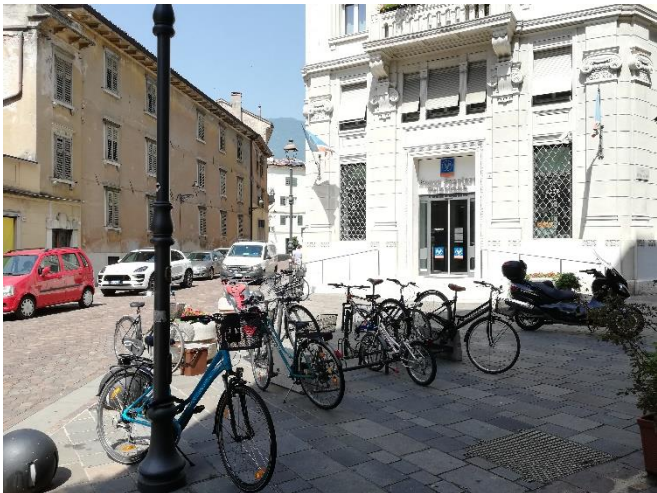
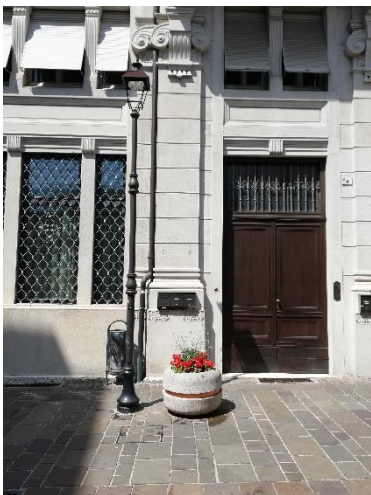
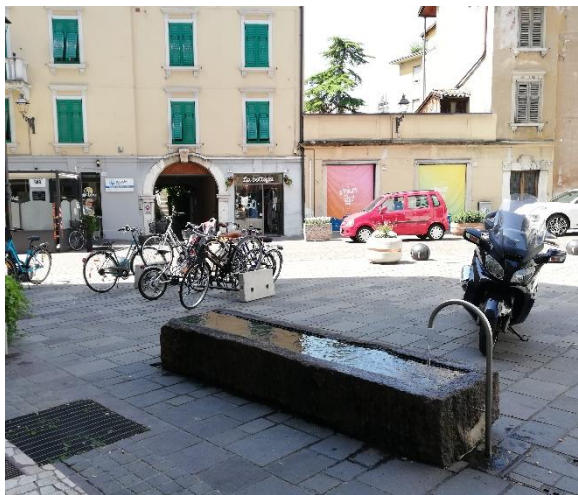
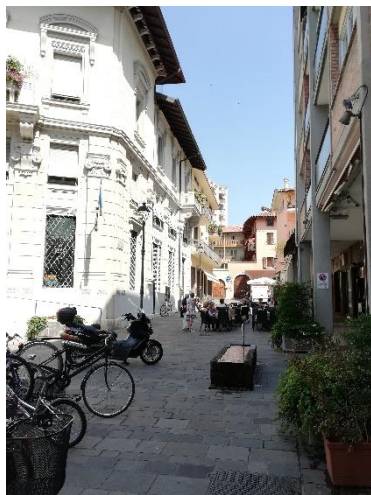
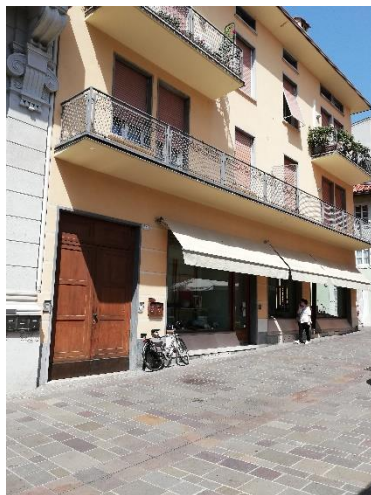
## Via Della Croce

Le maggiori criticità riscontrate, riguardano:

- Lo stato di conservazione e la qualità dei sistemi di raccolta dei rifiuti;
- Lo scarso coordinamento degli elementi d'arredo presenti;

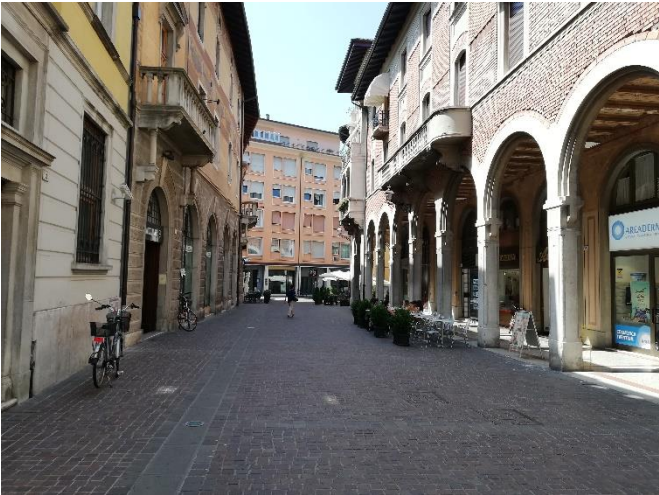
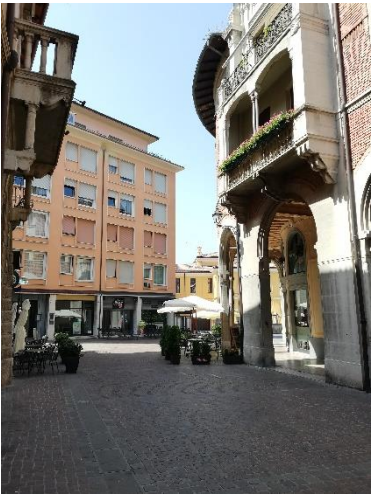
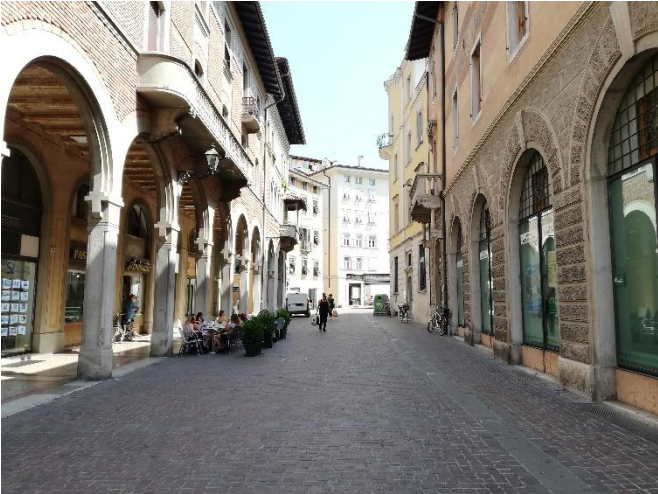
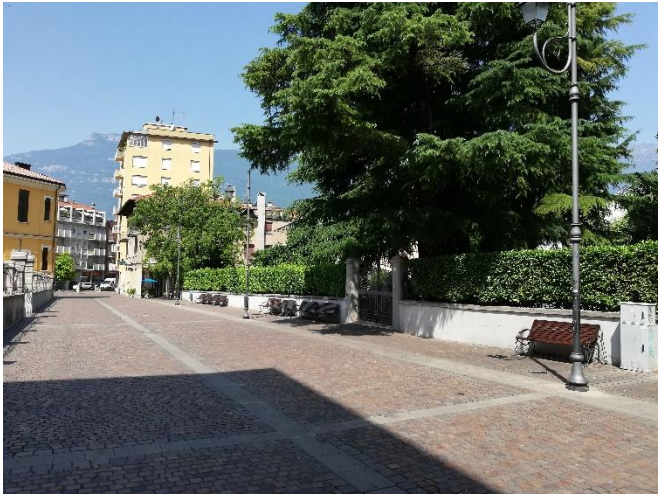
## Via Roma

Lo spazio gode di una buona qualità complessiva, ad ogni modo migliorabile.

Le maggiori criticità riscontrate, riguardano:

- La scarsità di fioriere/zone verdi per l'abbellimento e la qualificazione del percorso;
- La scarsità, lo stato di conservazione e la qualità dei sistemi di raccolta dei rifiuti;

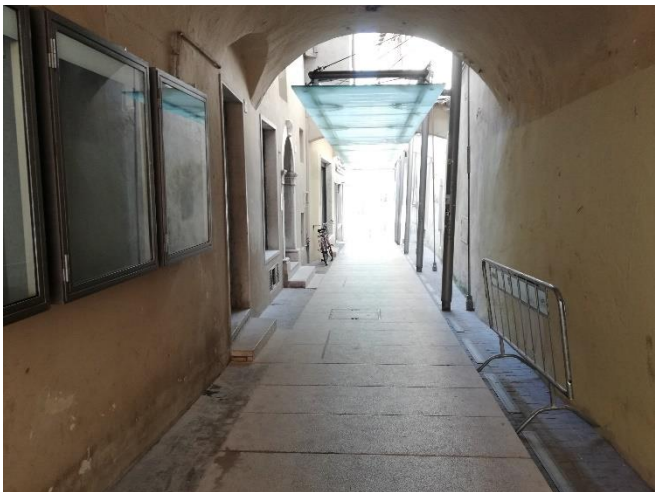
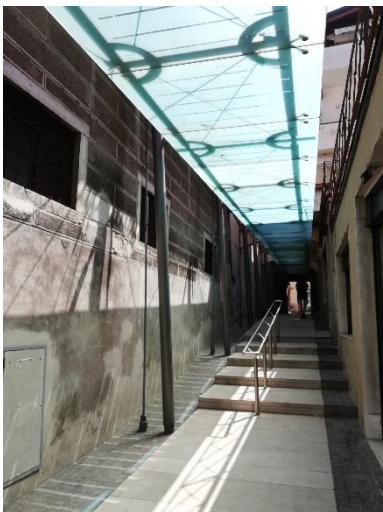
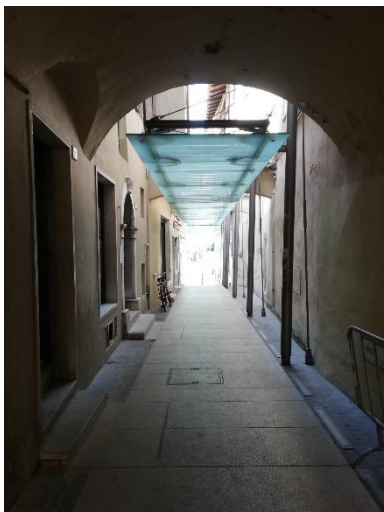
## Sottoportico del Leone

Lo spazio gode di una bassa qualità complessiva, ampiamente migliorabile.

Le maggiori criticità riscontrate, riguardano:

- La mancanza di fioriere e la scarsità di arredi per la qualificazione del percorso;
- Lo stato di conservazione e la qualità dei sistemi di raccolta dei rifiuti;

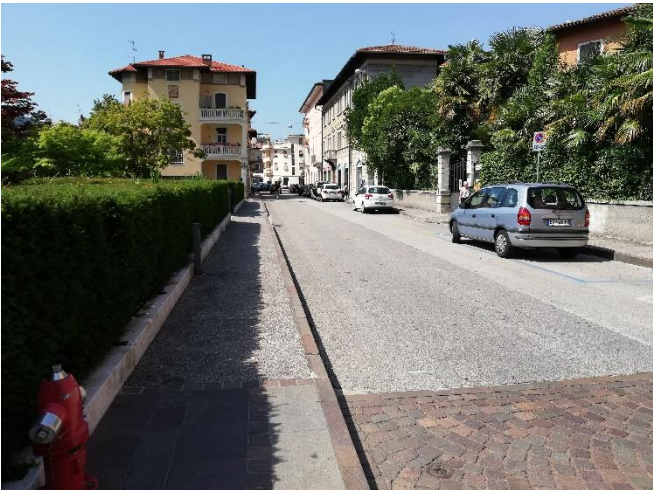
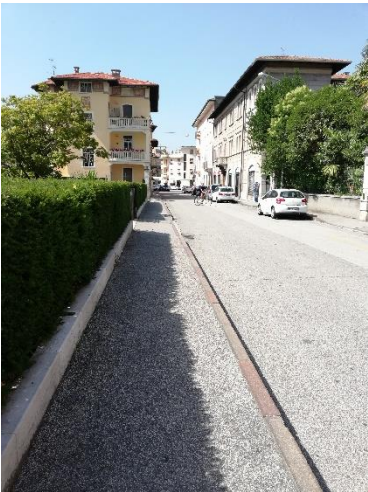
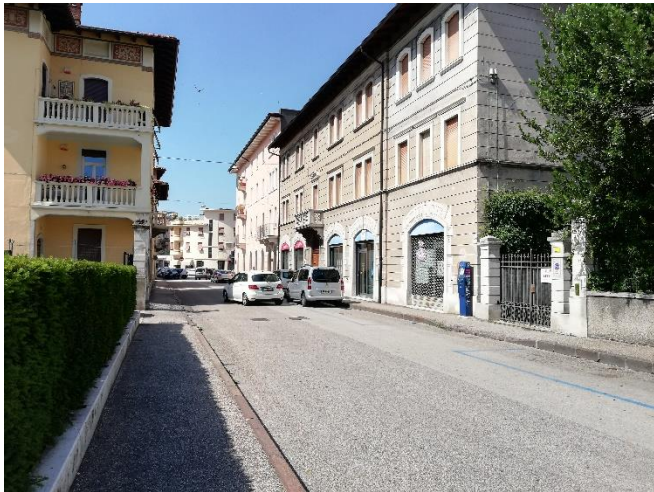
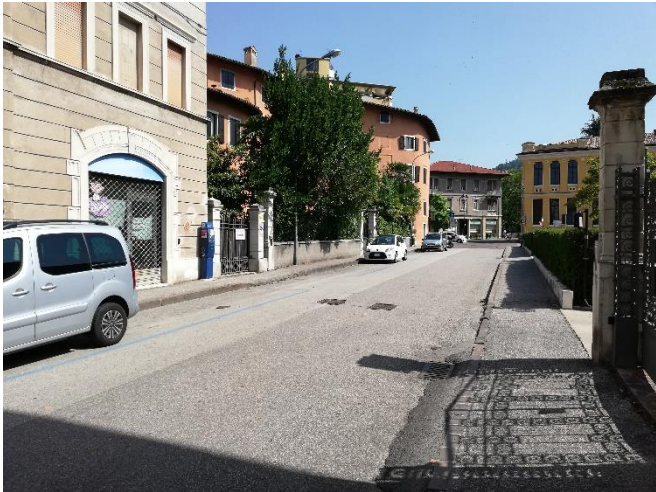
## Via Carducci

Lo spazio gode di una buona qualità complessiva, ad ogni modo migliorabile.

Le maggiori criticità riscontrate, riguardano:

- La scarsità di arredi per l'abbellimento e la qualificazione del percorso;
- La scarsità, lo stato di conservazione e la qualità dei sistemi di raccolta dei rifiuti;

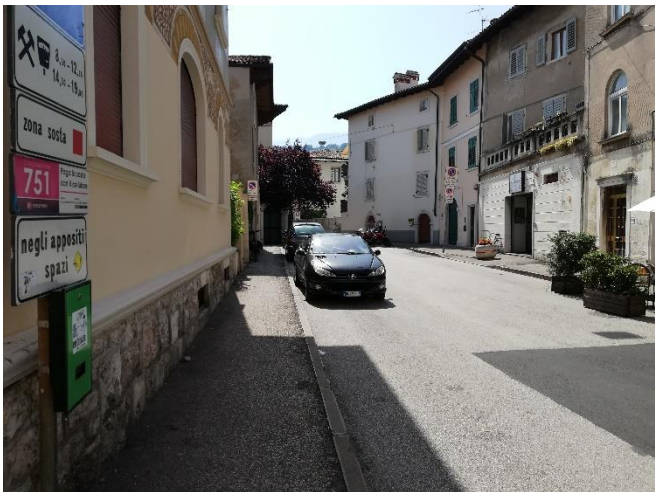
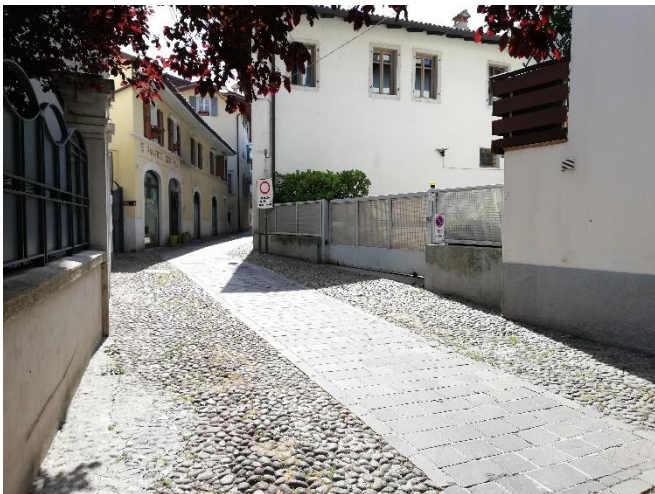
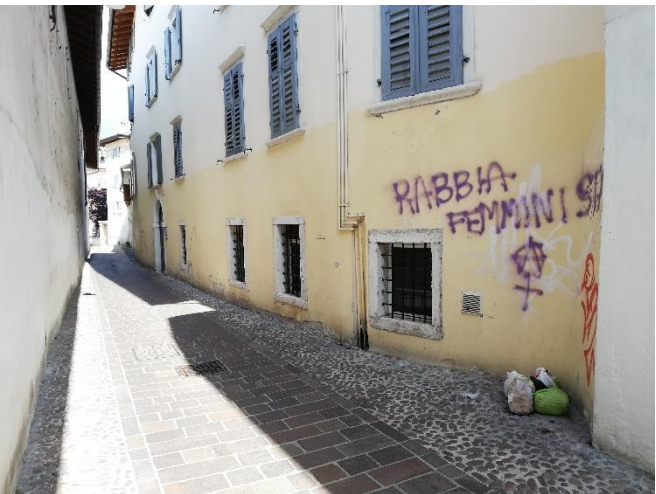
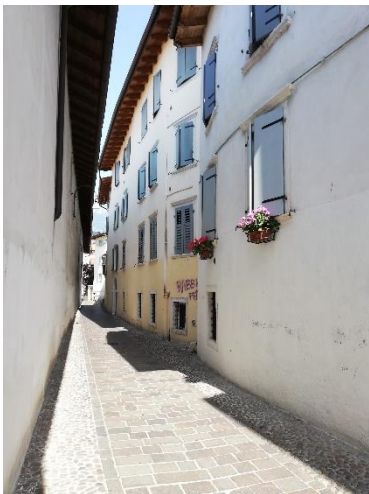
## Via Conciatori

Le maggiori criticità riscontrate, riguardano:

- La scarsità di fioriere o arredi per l'abbellimento e la qualificazione del percorso;
- La scarsità, lo stato di conservazione e la qualità dei sistemi di raccolta dei rifiuti;
- Presenza di sporcizia ed imbrattamenti localizzati;

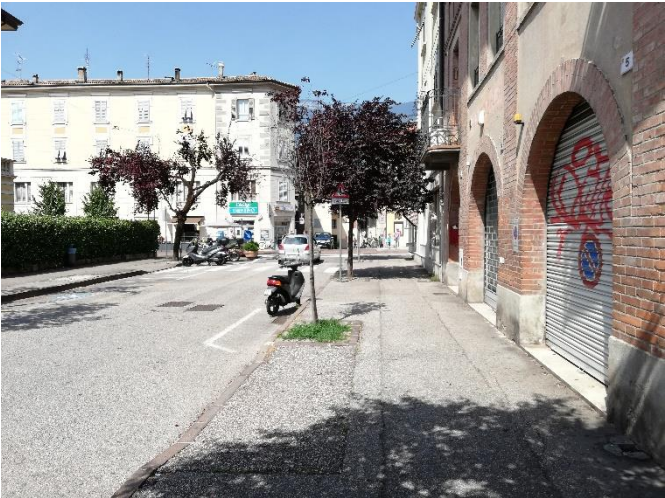
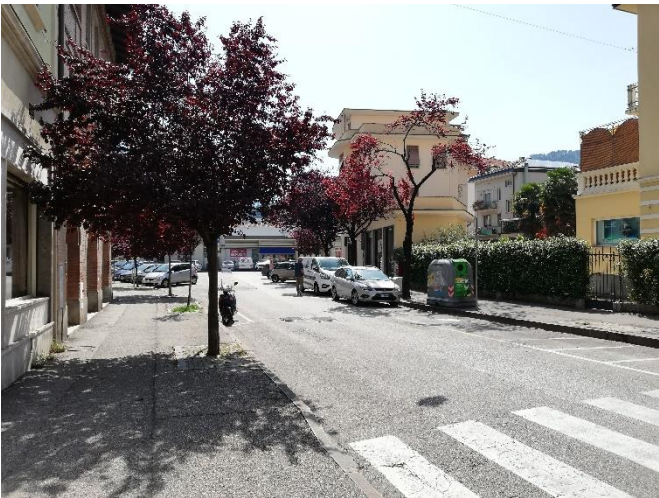
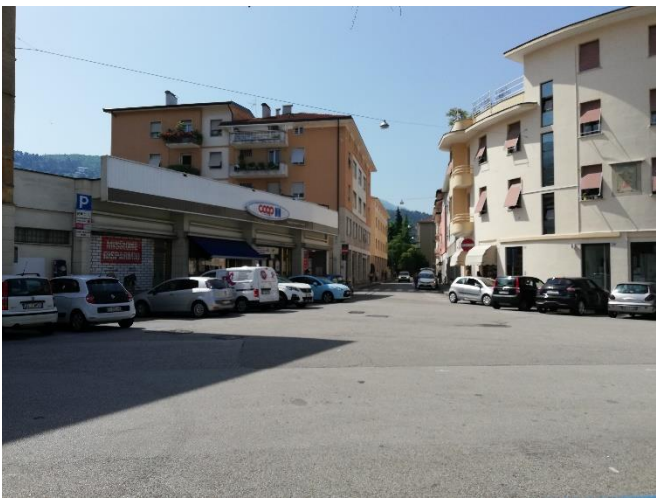
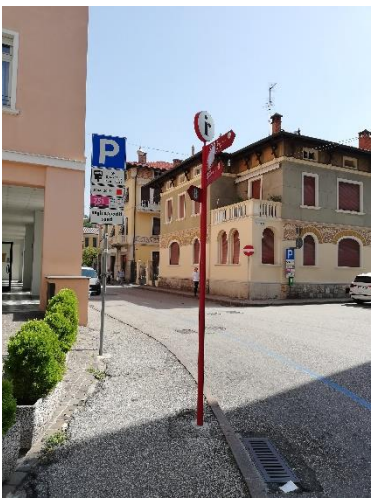
## Via e Piazza Nazario Sauro

Le maggiori criticità riscontrate, riguardano:

- La qualità complessiva e lo stato di conservazione dei percorsi pedonali;
- La scarsità di arredi per l'abbellimento e la qualificazione del percorso;
- Lo stato di conservazione degli elementi sistemati a verde presenti;
- Lo stato di conservazione e la qualità dei sistemi di raccolta dei rifiuti;

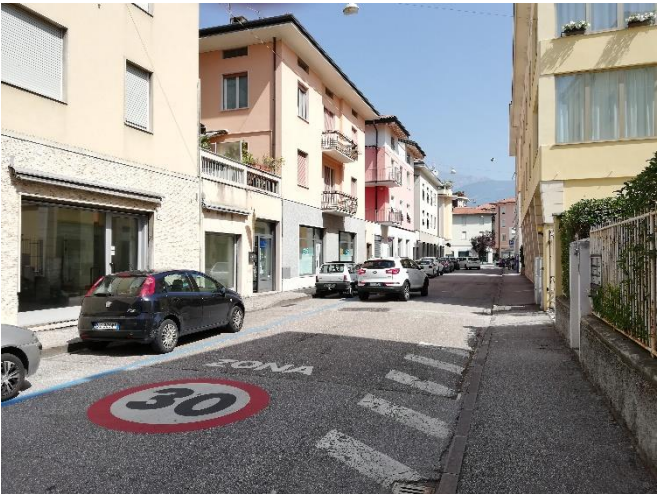
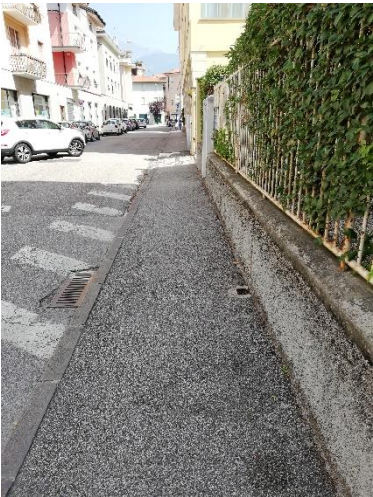
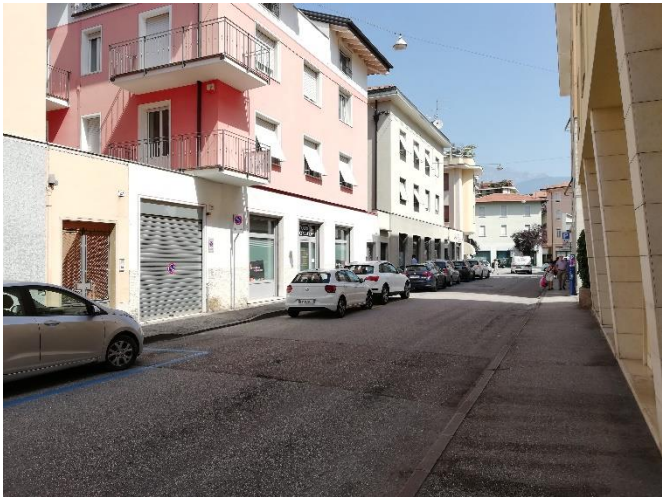
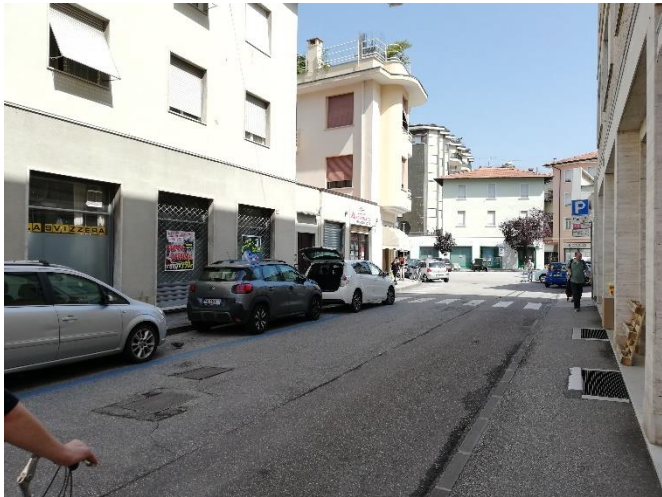
## Via Negrelli

Le maggiori criticità riscontrate, riguardano:

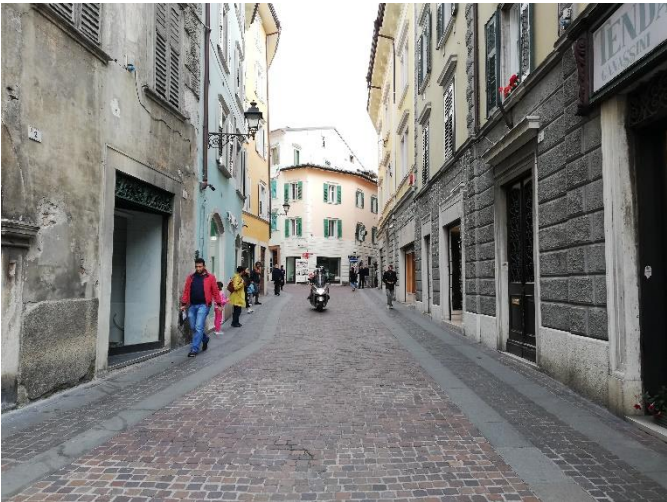
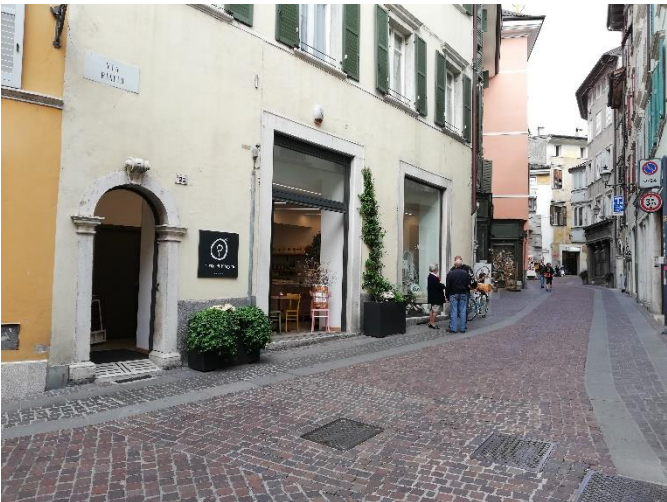
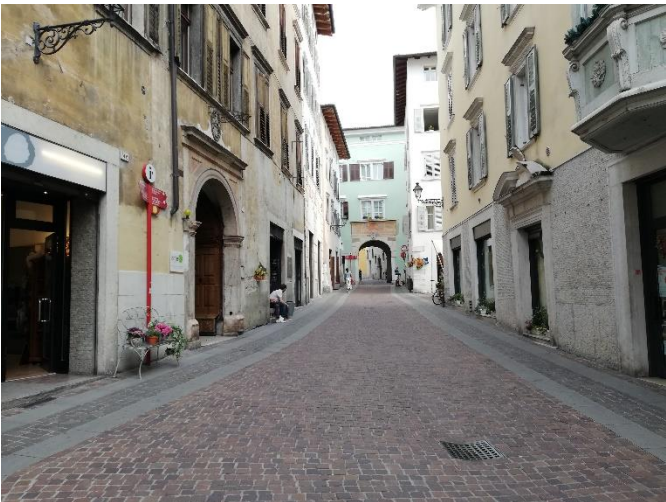
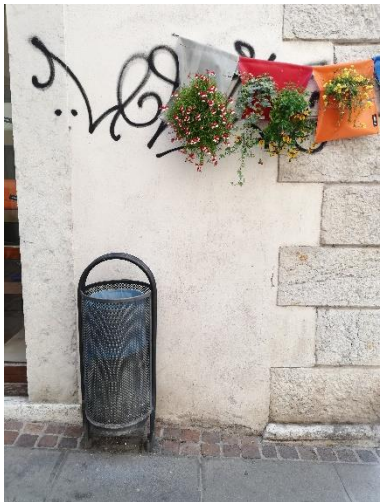
## Via Rialto

Le maggiori criticità riscontrate, riguardano:

- La scarsità di arredi e fioriere per l'abbellimento e la qualificazione del percorso;
- Lo stato di conservazione e la qualità dei sistemi di raccolta dei rifiuti;
- Il conflitto di fruizione degli spazi per effetto del transito veicolare e del carico-scarico;

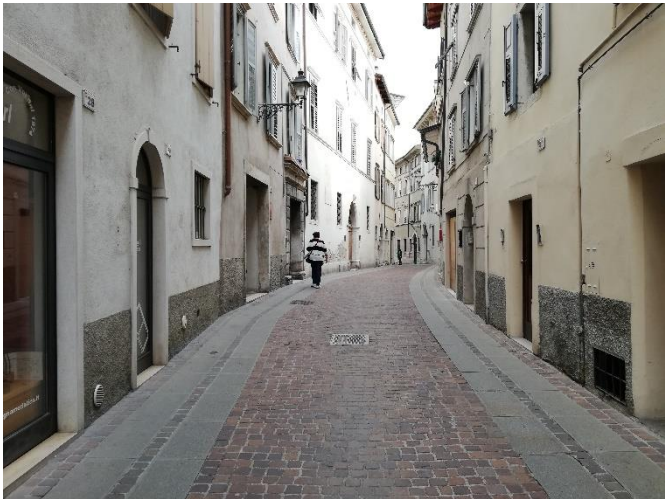
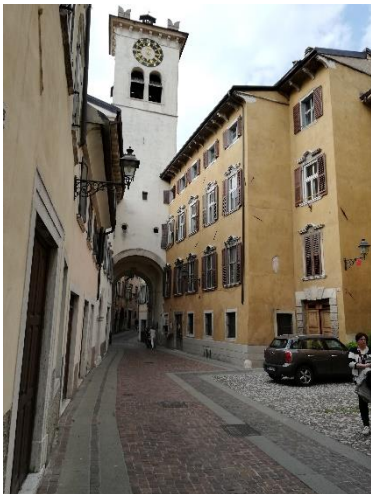
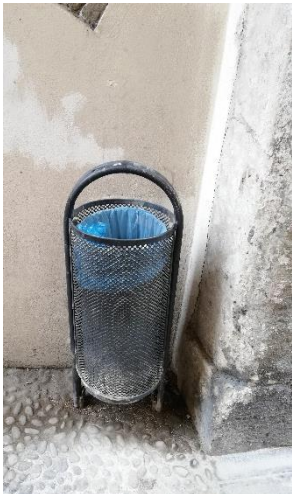
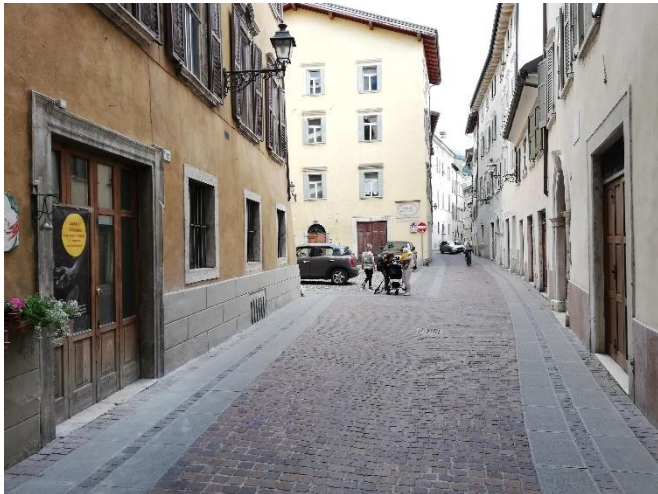
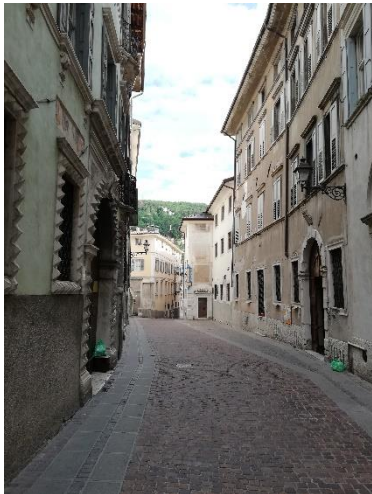
## Via della Terra

Le maggiori criticità riscontrate, riguardano:

- La scarsità di arredi e la mancanza di fioriere per l'abbellimento e la qualificazione del percorso;
- Lo stato di conservazione e la qualità dei sistemi di raccolta dei rifiuti;

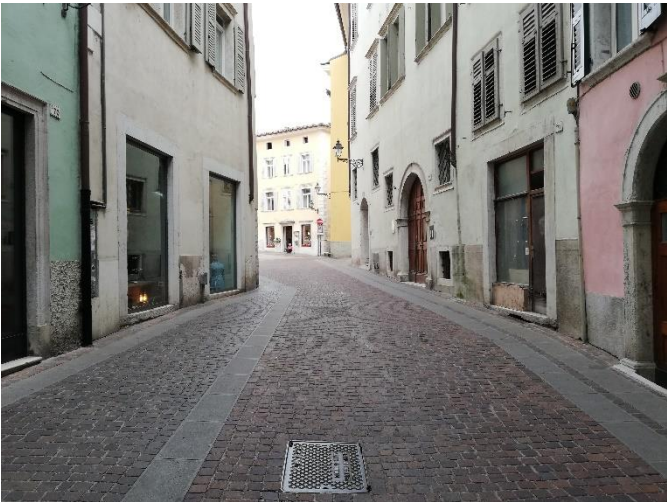
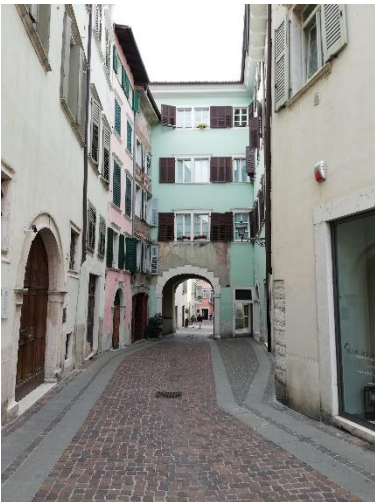
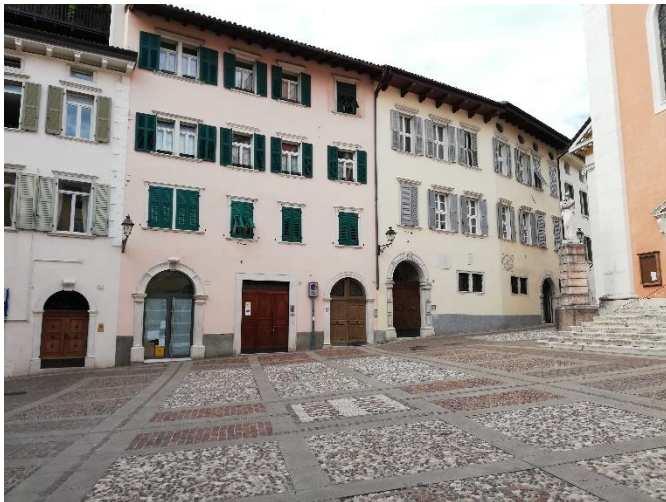
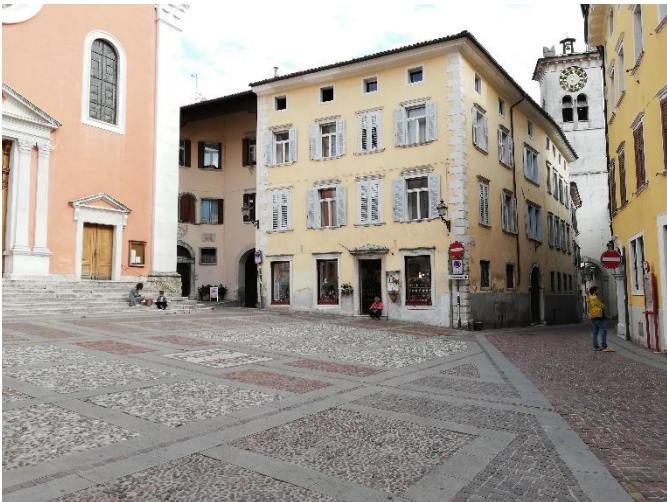
## Piazza San Marco

Le maggiori criticità riscontrate, riguardano:

- La scarsità di arredi e la mancanza di fioriere per l'abbellimento e la qualificazione del percorso;
- Lo stato di conservazione e la qualità dei sistemi di raccolta dei rifiuti;

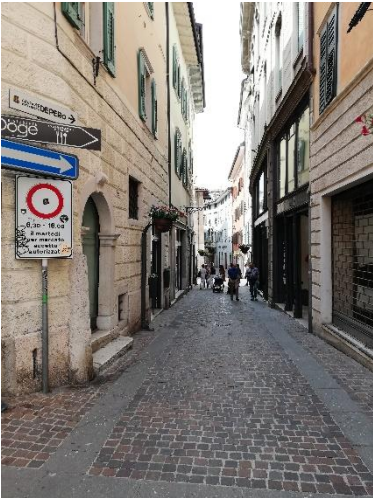
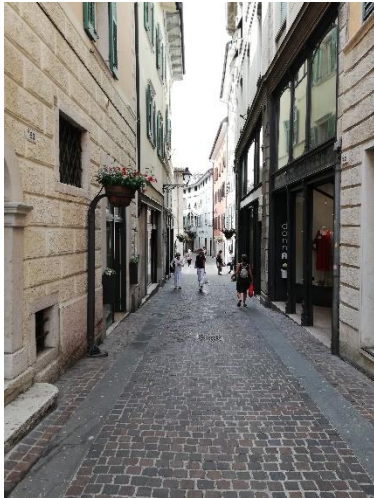
## Via Mercerie

Le maggiori criticità riscontrate, riguardano:

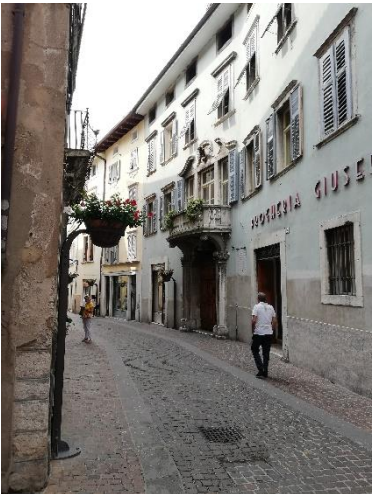
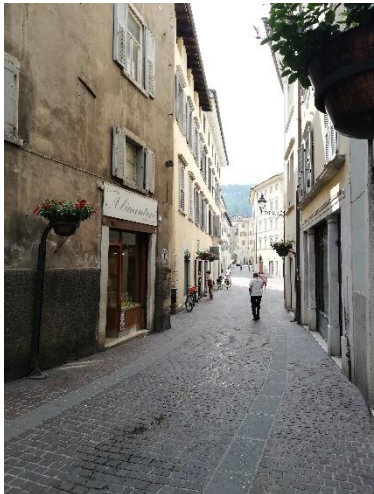
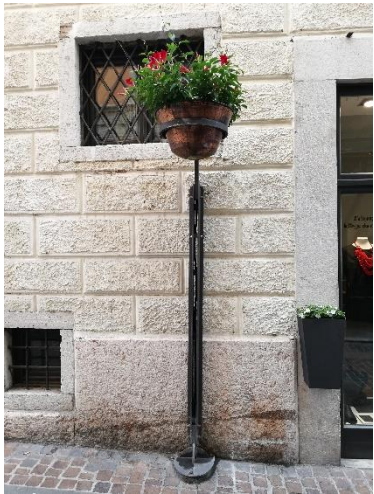
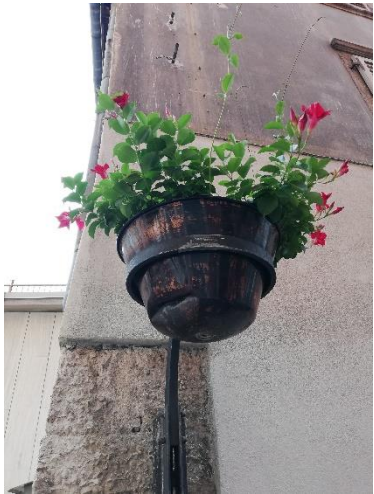
## Via Mercerie

Lo spazio gode di una qualità complessiva medio-alta.

- Lo stato di conservazione e la qualità dei sistemi di raccolta dei rifiuti;

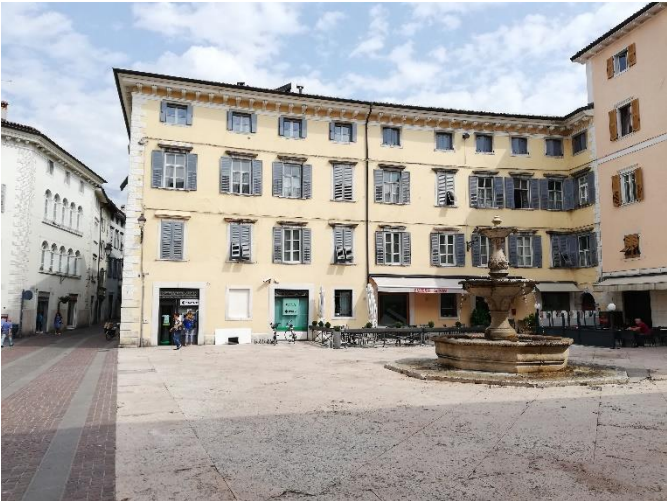
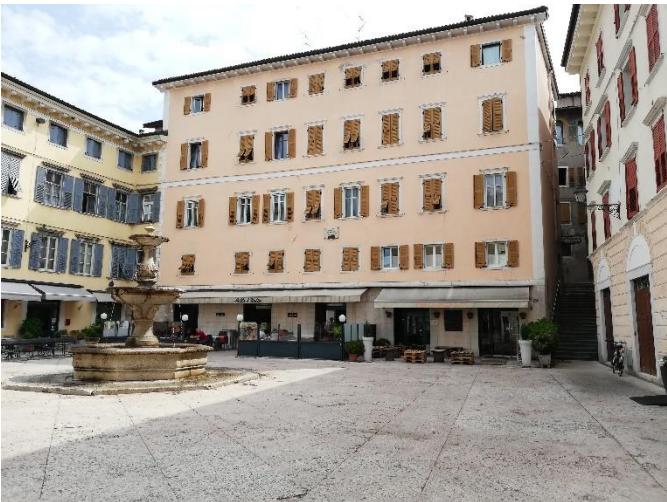
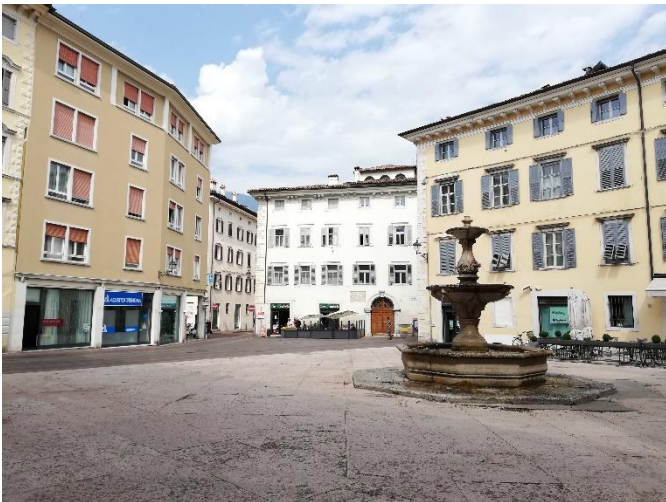
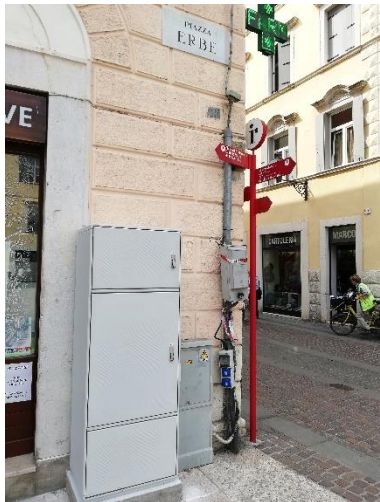
## Piazza Erbe

Lo spazio pubblico gode di una buona qualità, ad ogni modo migliorabile.

Le maggiori criticità riscontrate, riguardano:

- Lo stato di conservazione della pavimentazione;
- La scarsità di fioriere per l'abbellimento e la qualificazione dello spazio;
- Lo stato di conservazione e la qualità dei sistemi di raccolta dei rifiuti;
- Presenza di manufatti incongrui che impattano sulla percezione dello spazio;

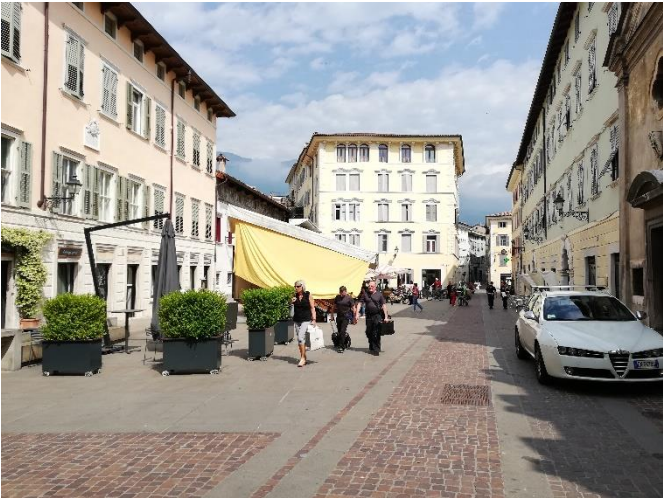
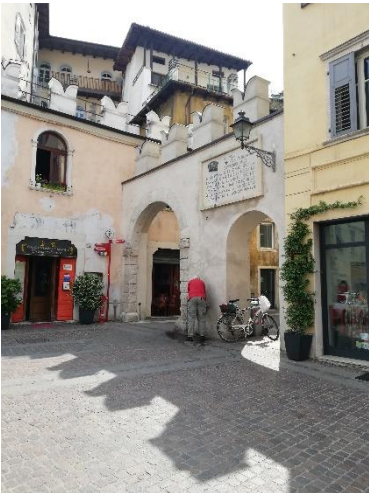
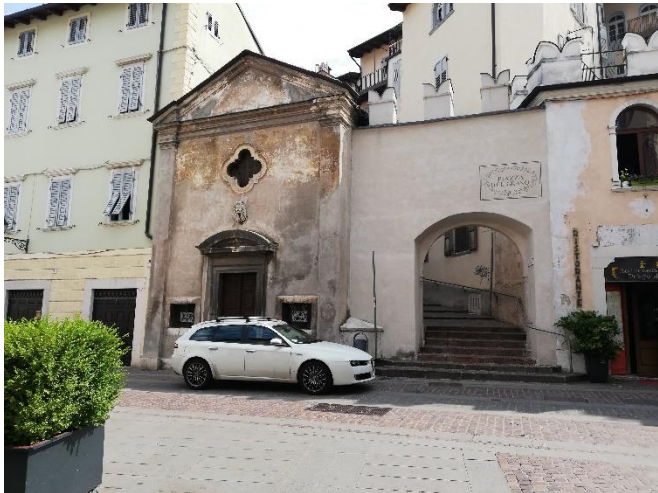
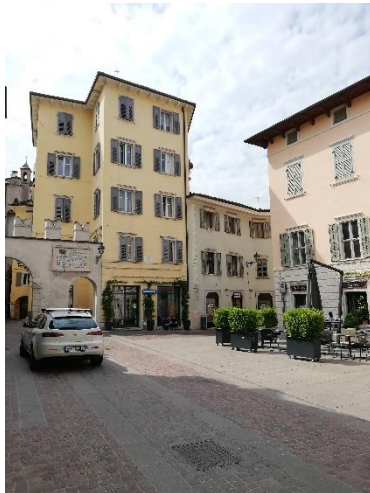
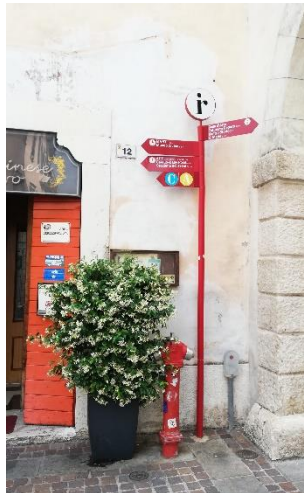
## Piazza Malfatti

Lo spazio gode di una qualità complessiva medio-alta.

Le maggiori criticità riscontrate, riguardano:

- Lo stato di conservazione e la qualità dei sistemi di raccolta dei rifiuti;

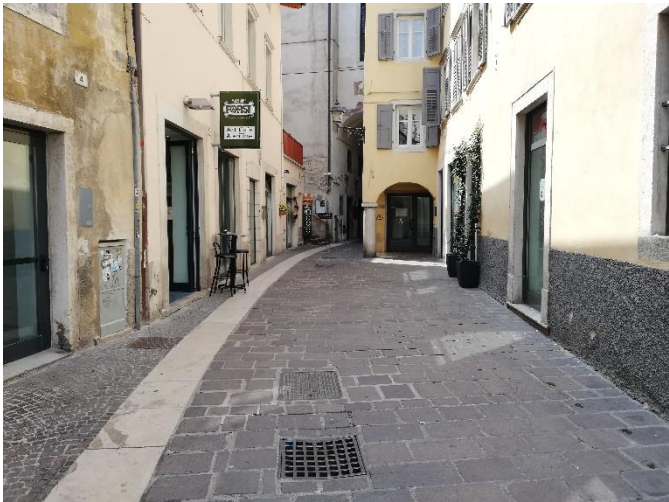
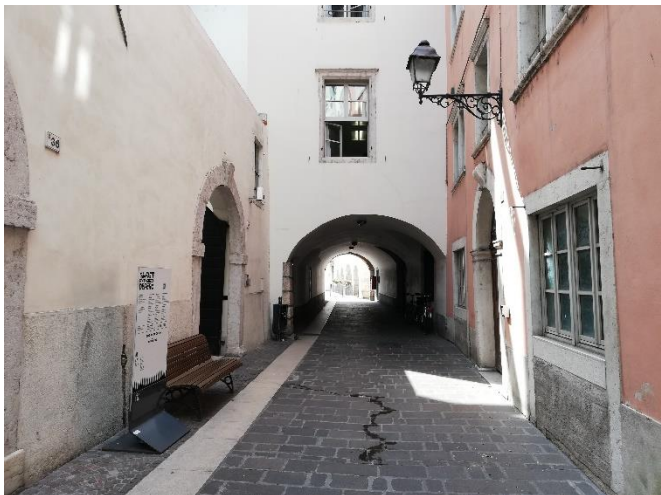
## Via Portici

Le maggiori criticità riscontrate, riguardano:

- La scarsità di arredi e la mancanza di fioriere per l'abbellimento e la qualificazione del percorso;
- Lo stato di conservazione e la qualità degli elementi d'arredo e dei sistemi di raccolta dei rifiuti;
- Presenza di forme di degrado e sporcizia localizzato;

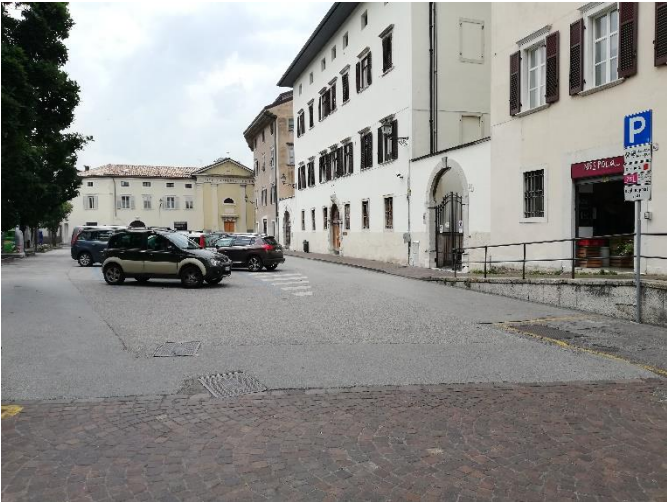
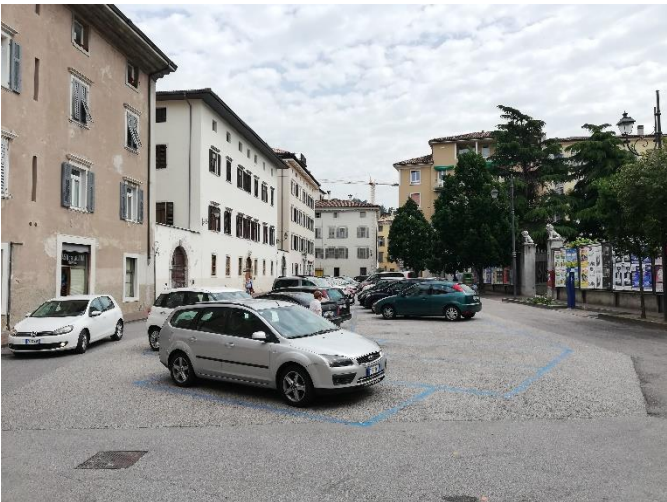
## Piazza Damiano Chiesa

Le maggiori criticità riscontrate, riguardano:

- La qualità e lo stato di conservazione della pavimentazione;
- La scarsità di fioriere/zone verdi ed arredi per l'abbellimento e la qualificazione dello spazio;
- Lo stato di conservazione e la qualità dei sistemi di raccolta dei rifiuti;
- Presenza di forme di degrado e sporcizia localizzato;

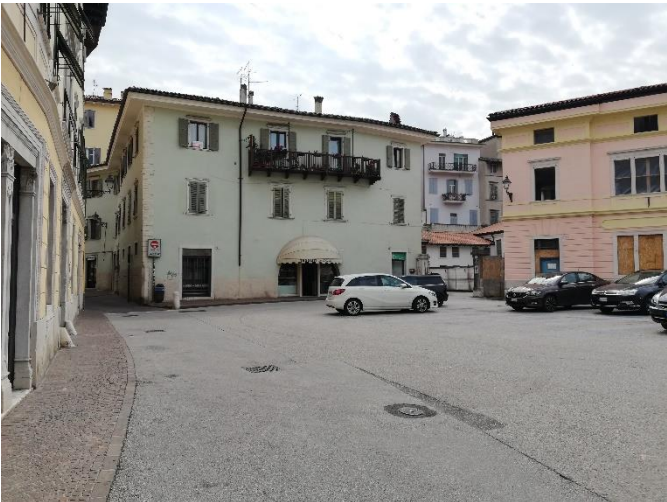
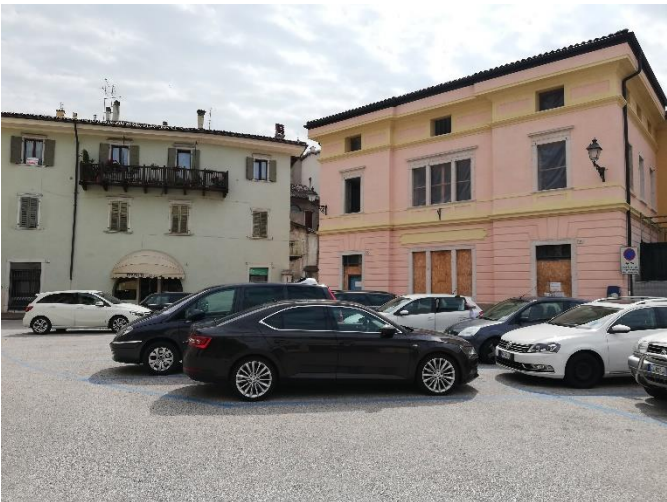
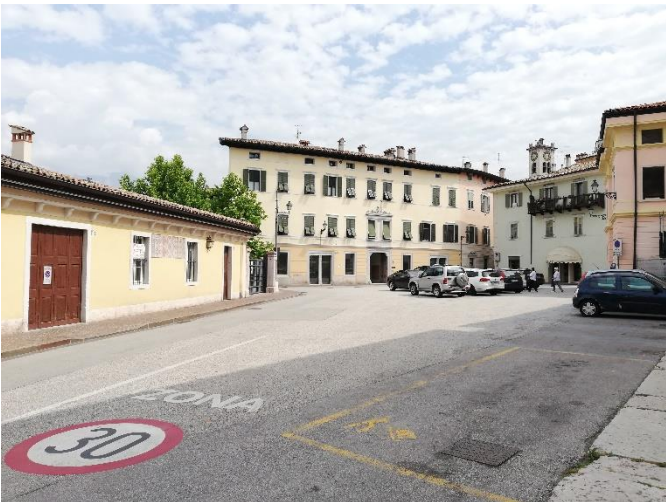
## Piazza del Suffragio

Le maggiori criticità riscontrate, riguardano:

- La qualità e lo stato di conservazione della pavimentazione;
- La scarsità di arredi e la mancanza di fioriere per l'abbellimento e la qualificazione del percorso;
- Lo stato di conservazione e la qualità dei sistemi di raccolta dei rifiuti;
- Presenza di forme di degrado e sporcizia localizzato;

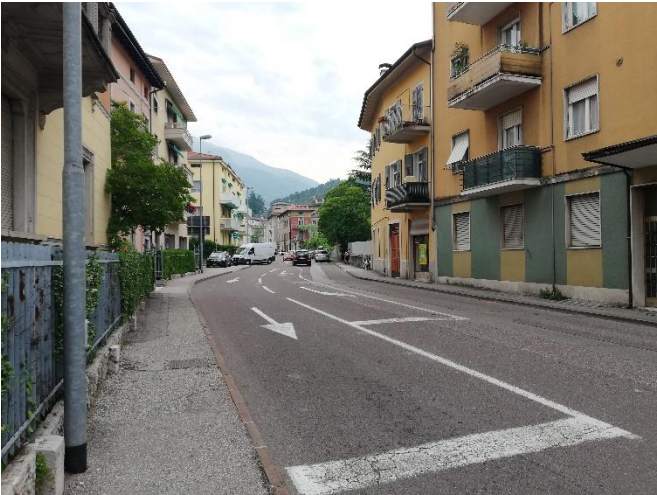
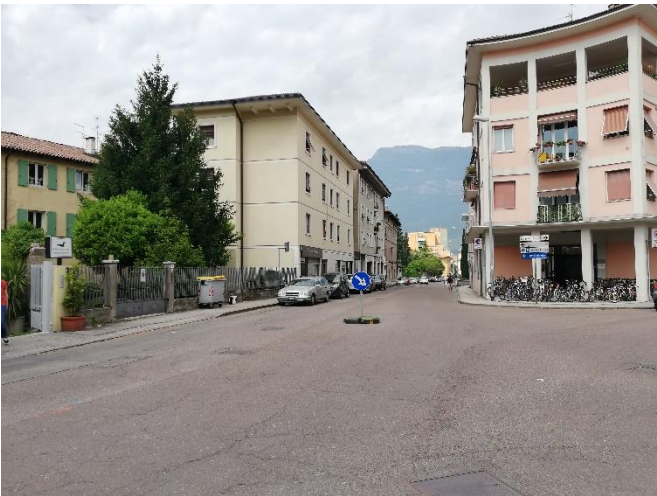
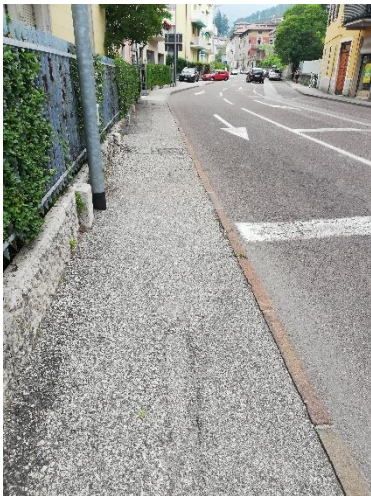
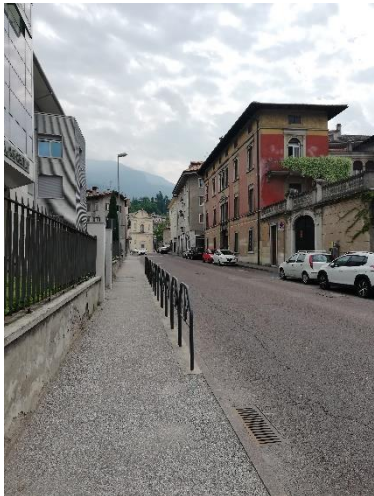
## Via Setaioli

Le maggiori criticità riscontrate, riguardano:

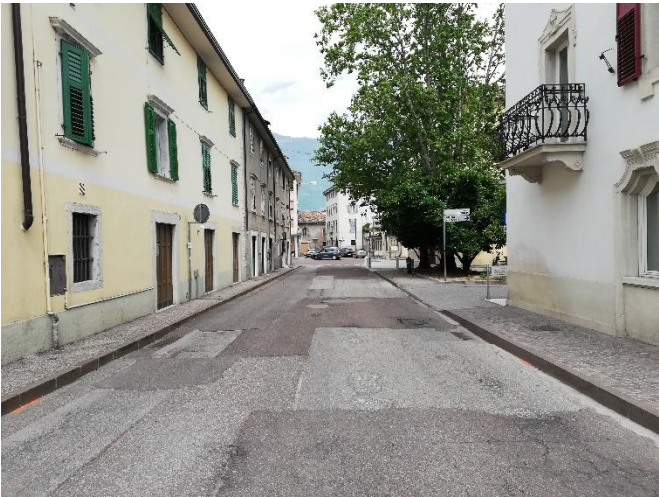
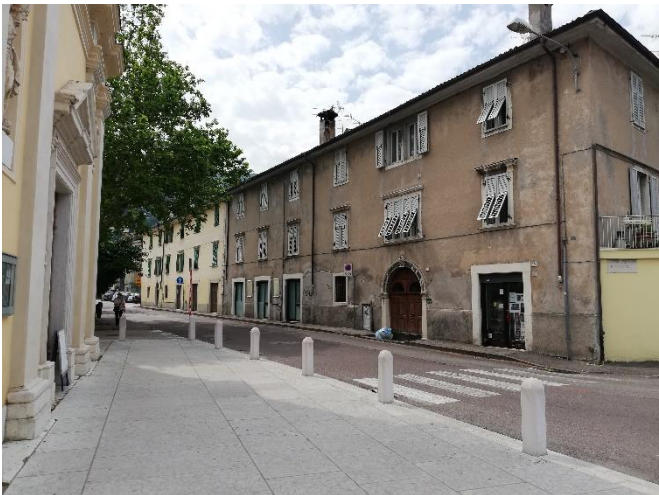
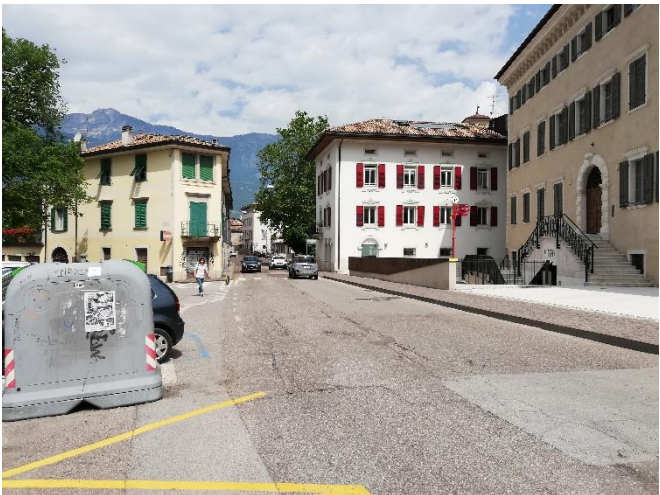
## Via Calcinari

Le maggiori criticità riscontrate, riguardano:

- La scarsità di fioriere/zone verdi ed arredi per l'abbellimento e la qualificazione dello spazio;
- Lo stato di conservazione e la qualità dei sistemi di raccolta dei rifiuti;
- Presenza di forme di degrado e sporcizia localizzato;

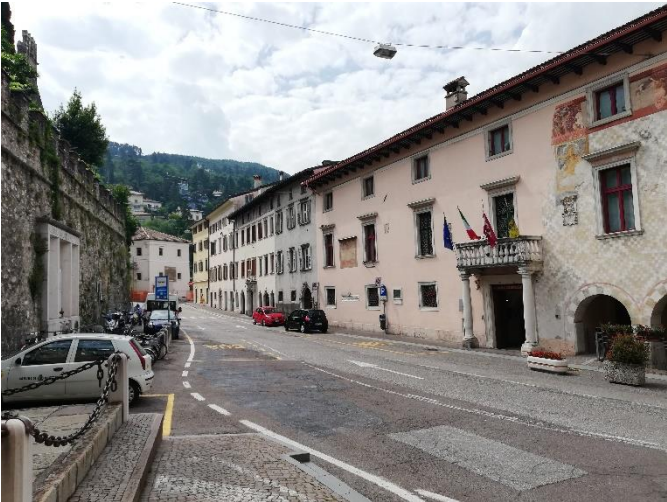
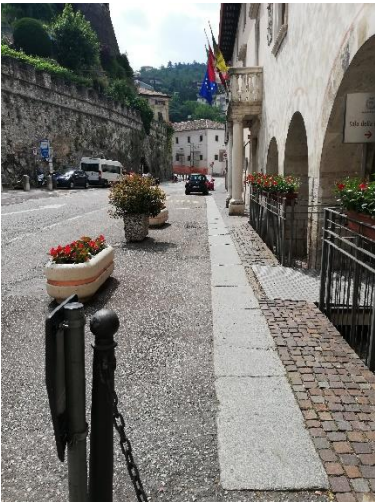
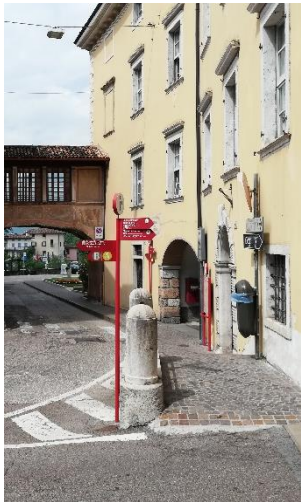
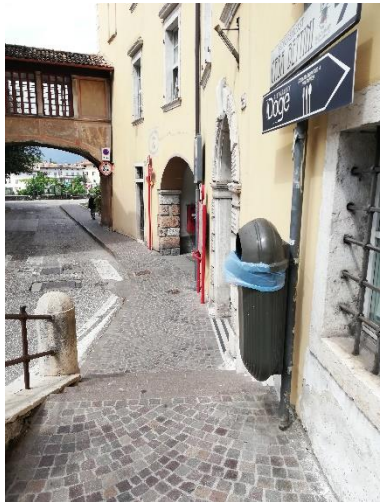
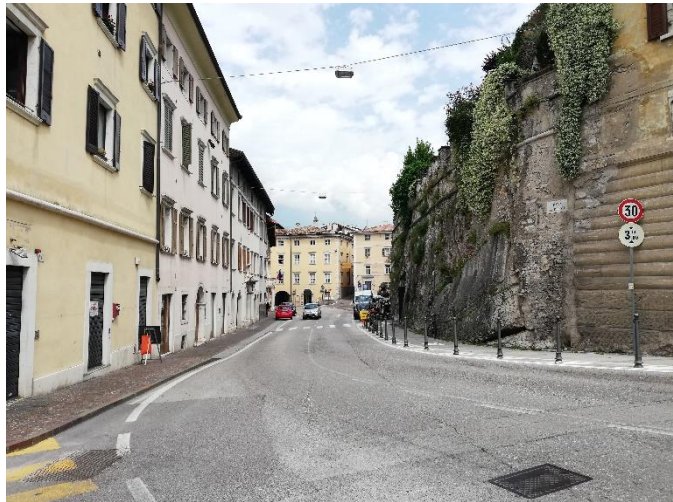
## Piazza del Podestà

Le maggiori criticità riscontrate, riguardano:
