# Rigenera Rovereto

## Allegato 7

### SOPRALLUOGHI E RILIEVI SUL CAMPO

### ANALISI QUALITA' URBANA

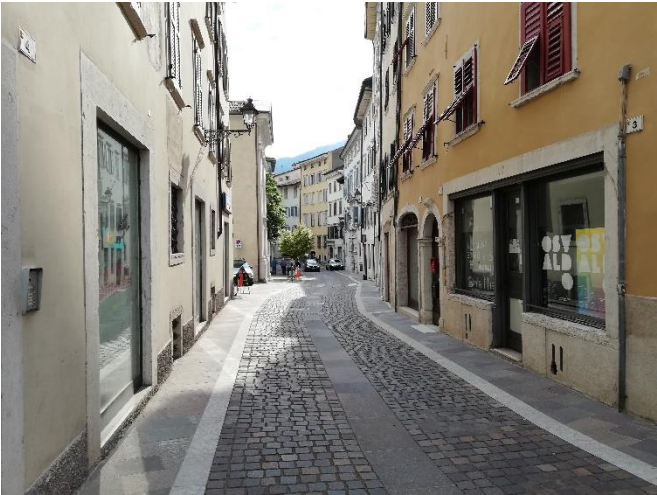
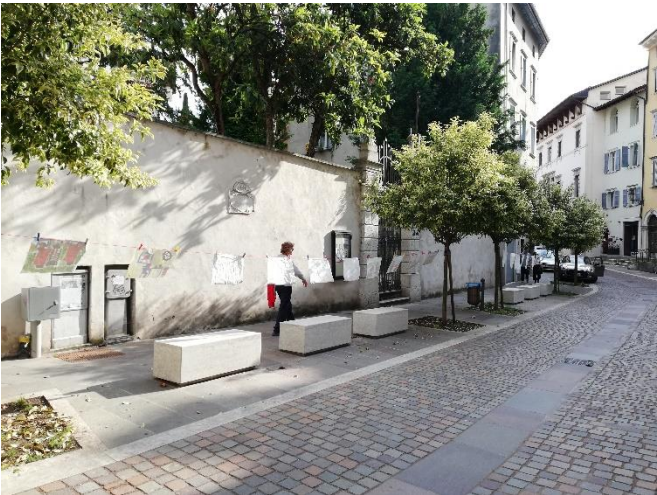
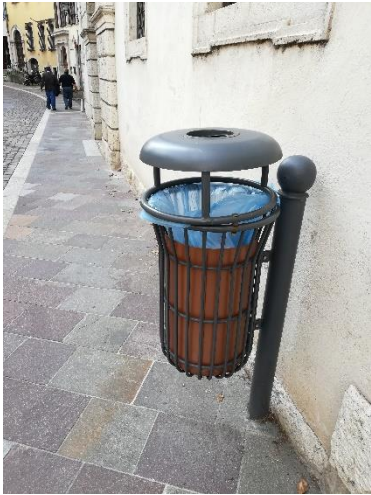
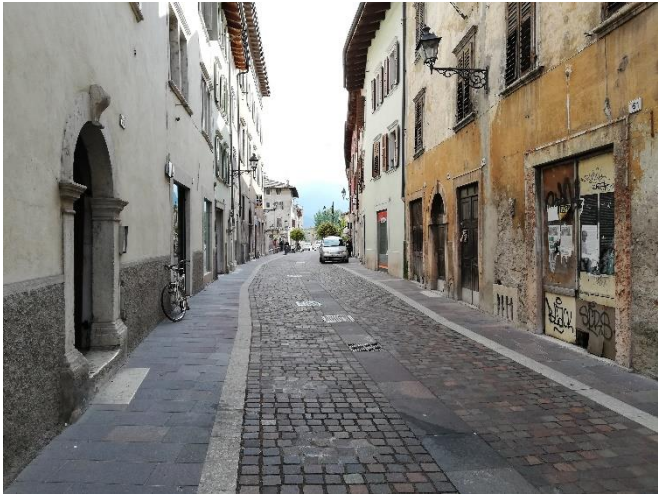
## Via Santa Maria

Le maggiori criticità riscontrate, riguardano:
